Cappella della Beata Vergine Maria

Corte Palasio (LO)

Ambito tipologico principale: architettura religiosa e rituale

Tipologia: cappella

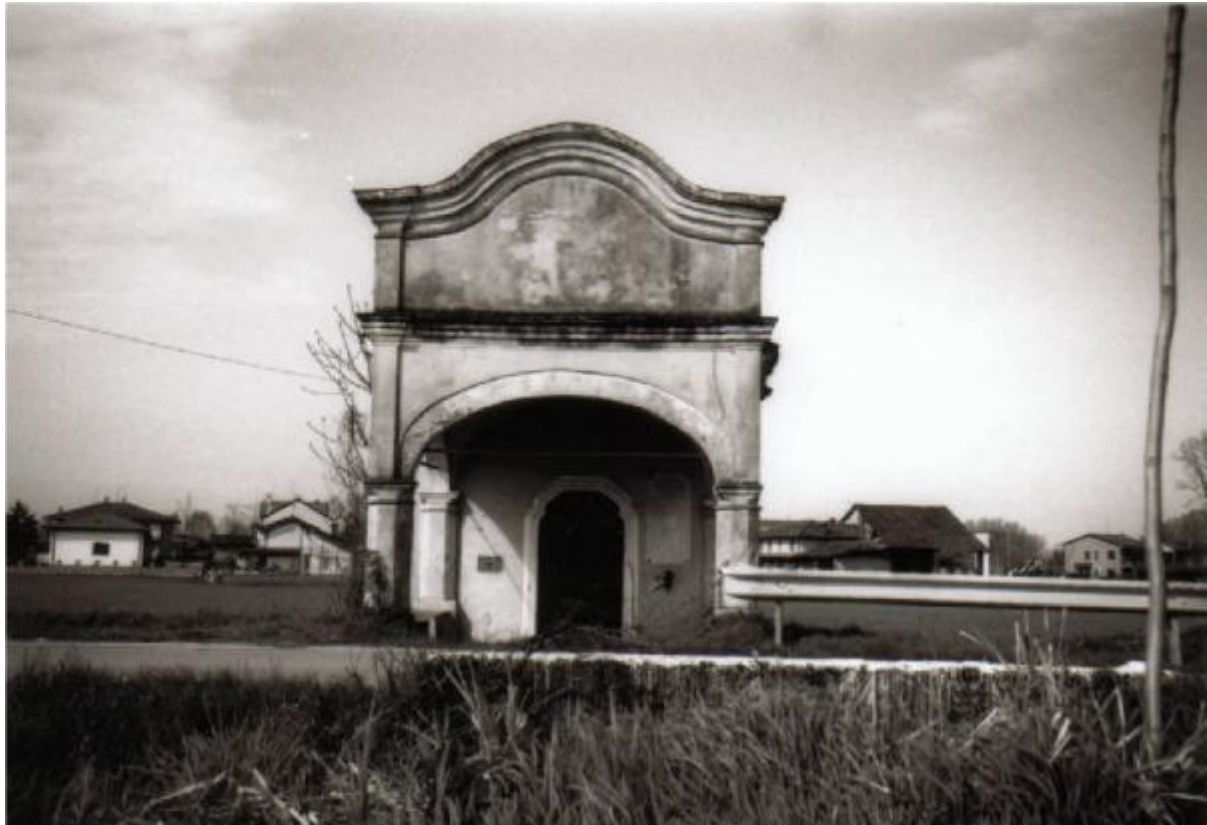
La Cappella votiva si trova direttamente sulla strada Provinciale 124, a pianta quadrata con portico antistante, anch'esso quadrato. Il portico è formato da quattro pilastri, i due frontali ottagonali, i due retrostanti a metà si innestano nella cappella, che reggono una voltina a crociera ad arco ribassato.

I lati del portico sono chiusi da muretti che fungono anche da sedili. Sulla fronte si trova un timpano ondulato. Tutta la cappella è in mattoni a corsi regolari intonacati. La cappella, a cui si accede da una porta con cornice in intonaco rilevato ondulato, chiuso da una grata in ferro battuto, presenta all'interno un pavimento in mattonelle policrome con disegno geometrico - floreale (giallo e nero), alcuni affreschi (S. Savina, M. Doloris, Mater Divina Gratia), volta ribassata affrescata in azzurro con conchiglie negli angoli. L'altare è posto centralmente. Sui due lati si aprono due finestrelle rettangolari. Il tetto è a capanna a due falde in tegole (coppi in cotto).

La cappella presenta alcuni distacchi nella parte basamentale dei pilastri e macchie di umidità nella parte di innesto del timpano della facciata. Nel complesso la manutenzione sebbene insufficiente consente alla cappella di avere un aspetto decoroso.
