# Palazzo Via Fontana

Corte Palasio (LO)

Codice scheda: LO250-00044

Ambito tipologico principale: architettura per la residenza, il terziario e i servizi

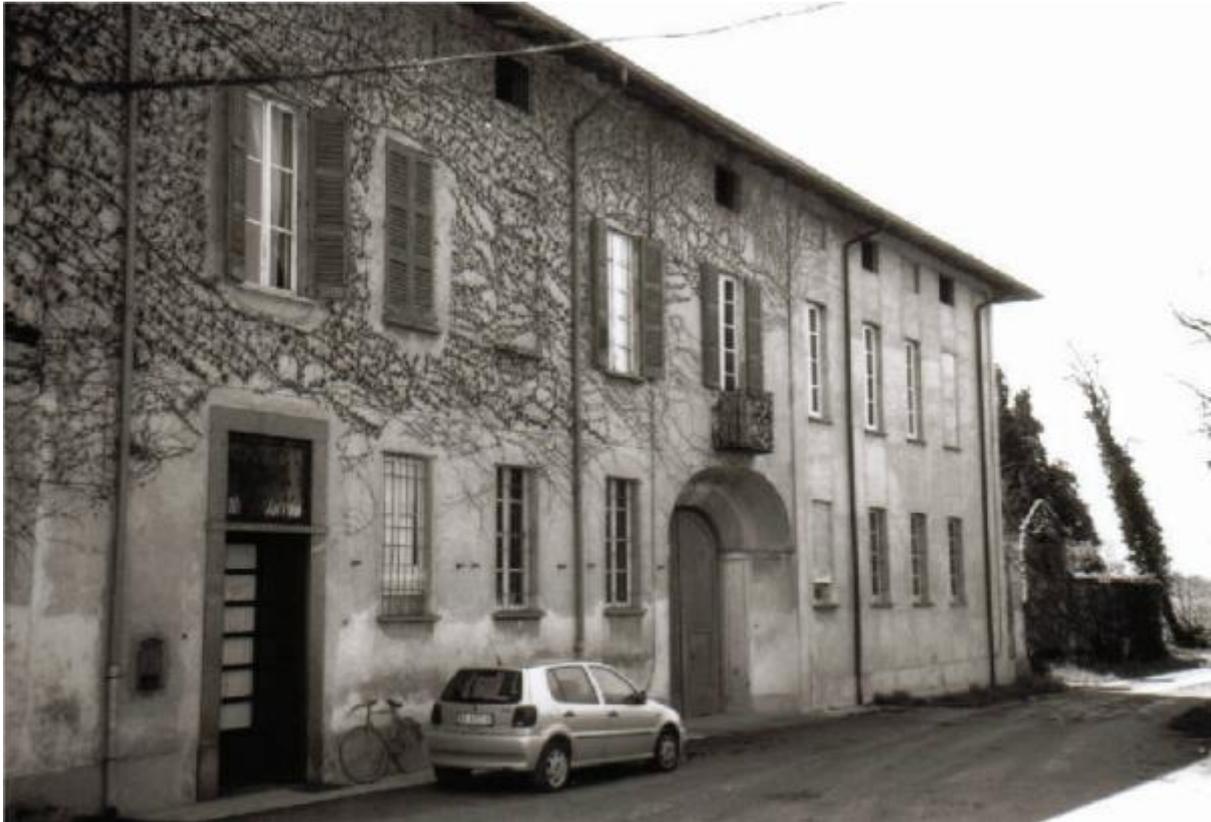
Il Palazzotto che si trova in fondo a via Fontana presenta una facciata, un tempo simmetrica, austera, impreziosita dal bel portone centrale sormontato da un grazioso balcone in ferro battuto con disegni floreali. Purtroppo numerosi interventi ne hanno alterato la fisionomia (la chiusura di alcune finestre e l'apertura di una porta al posto di una finestra), che non ne consentono più la visione simmetrica. Edificio ha pianta rettangolare, ha due piani fuori terra più un mezzanino, non presenta elementi di decoro a parte le due paraste di fianco al portone. Sul retro si apre un giardino in notevole stato di inselvatichimento, cinto da un alto muro di recinzione. Il tetto è a padiglione a pianta rettangolare in tegole (coppi in cotto). Presenta un mediocre stato di conservazione.
