# Cascina Via della Fontana 18

Corte Palasio (LO)

Denominazione: Cascina Via della Fontana 18

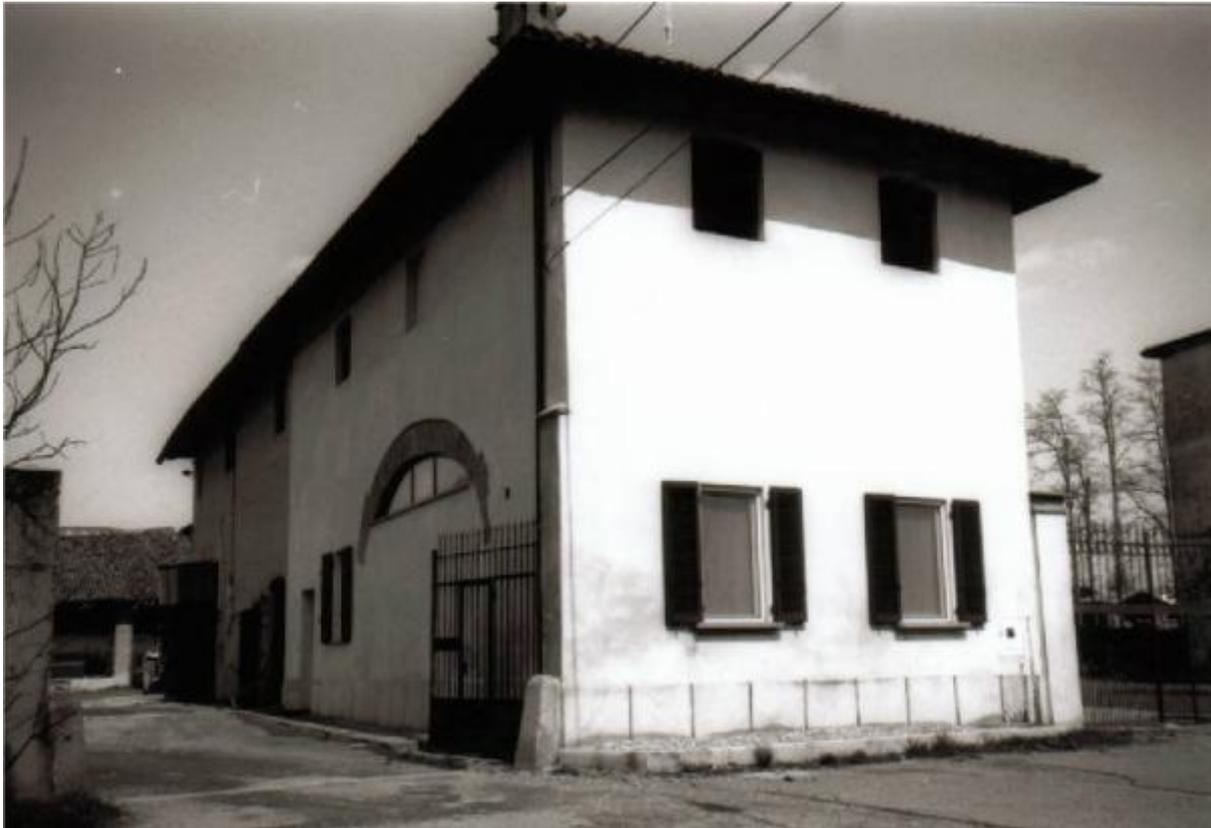
L'edificio è posto longitudinalmente rispetto la strada che lo costeggia. E' un edificio a pianta rettangolare a due piani, nel mezzo del quale si innalza una torretta quadrata, probabile colombaia. Sul retro dell'edificio è stato sistemato un portico su pilastri utilizzato come deposito, mentre il lato principale si affaccia su una corte di recente formazione, con nuovi edifici rustici. L'edificio pur se notevolmente trasformato, presenta le caratteristiche della casa padronale. La copertura è a padiglione in tegole (coppi in cotto).
