Mulino di Cadilana

Corte Palasio (LO)

Ambito tipologico principale: architettura industriale e produttiva

Tipologia: mulino

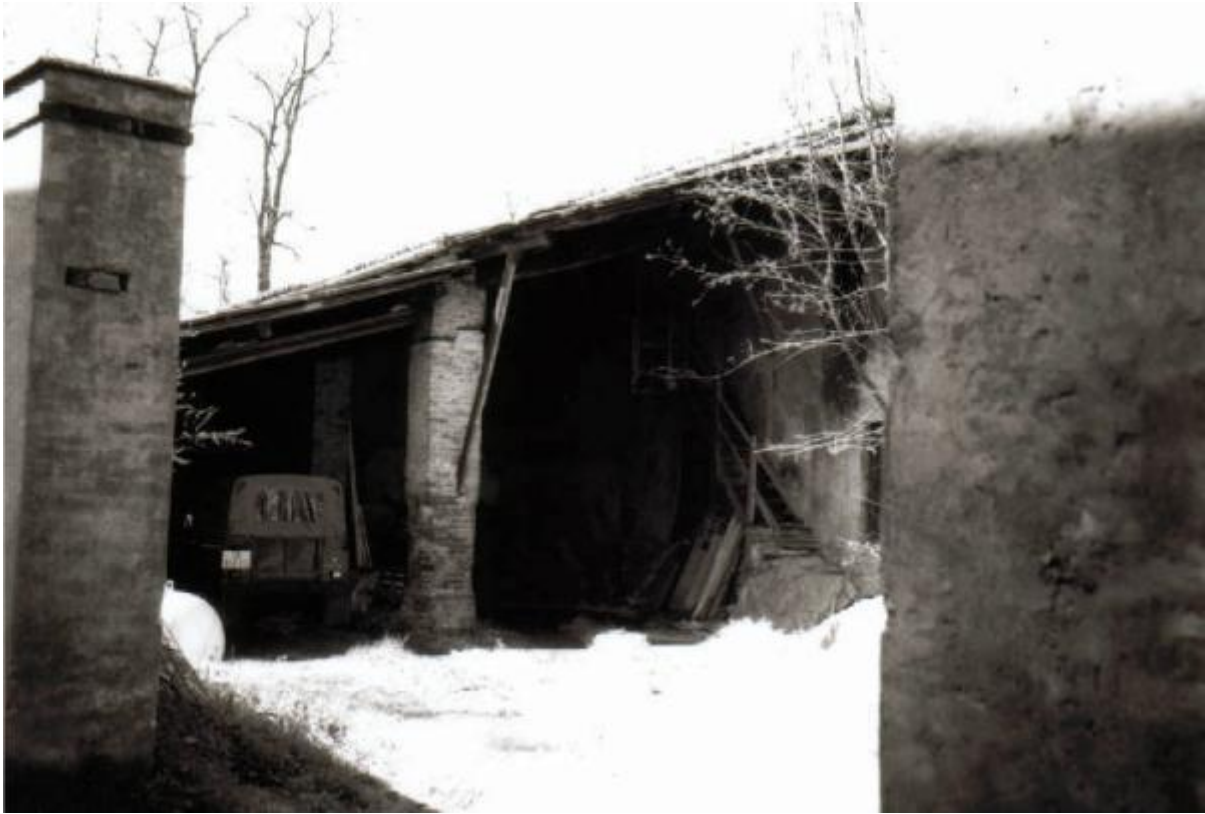
Il mulino si trova al termine di via Fontana, sulla roggia Ramello; edificio oggi abbandonato, ha pianta rettangolare, suddiviso in due piani. Si accede al piano superiore salendo una scala esterna in legno. L'edificio è in muratura piena intonacata con un portico su pilastri collocato davanti all'ingresso. La ruota per il funzionamento è persa da tempo. Il mulino è coperto da un tetto a capanna a due falde con tegole, coppi in cotto. Essendo abbandonato non presenta un buono stato di conservazione. Ad esso sono stati accostati nuovi edifici che formano una corte.

Stato di conservazione: cattivo
