# Palazzo Trivulzio

Corte Palasio (LO)

Codice scheda: LO250-00049

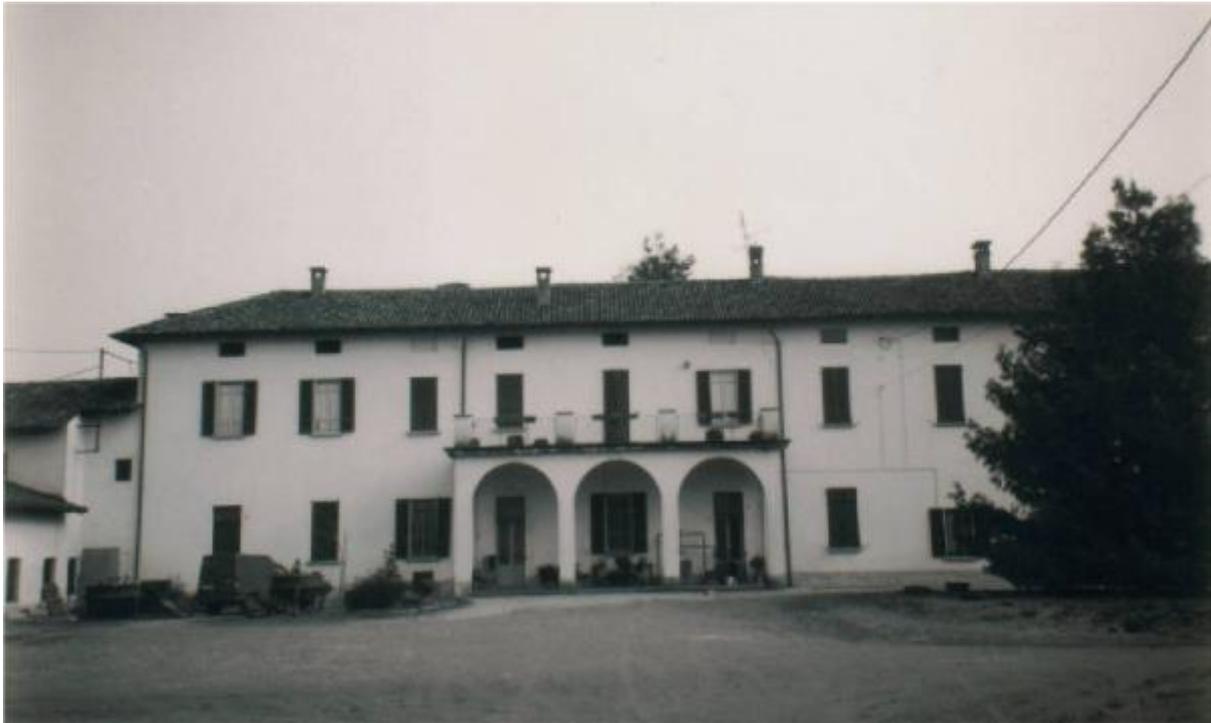
Il Palazzo si trova all'interno di una corte con numerosi rustici trasformati nel tempo. L'edificio ha pianta rettangolare, con muratura continua intonacata, ha un portico nella parte centrale a tre archi a tutto sesto, sopra del quale si trova un balconcino. La facciata simmetrica rispetto al portico, ha tre finestre per lato che si ripropongono su tutti i tre piani, continui, ma nel terzo, un mezzanino, si riducono di dimensioni. Il tetto è a padiglione su pianta rettangolare con tegole in cotto, coppi. Recentemente ristrutturata, presenta un ottimo stato di conservazione.

Stato di conservazione: buono
