Oratorio della Sacra Famiglia (ex)

Ossago Lodigiano (LO)

Ambito tipologico principale: architettura religiosa e rituale

Tipologia: oratorio

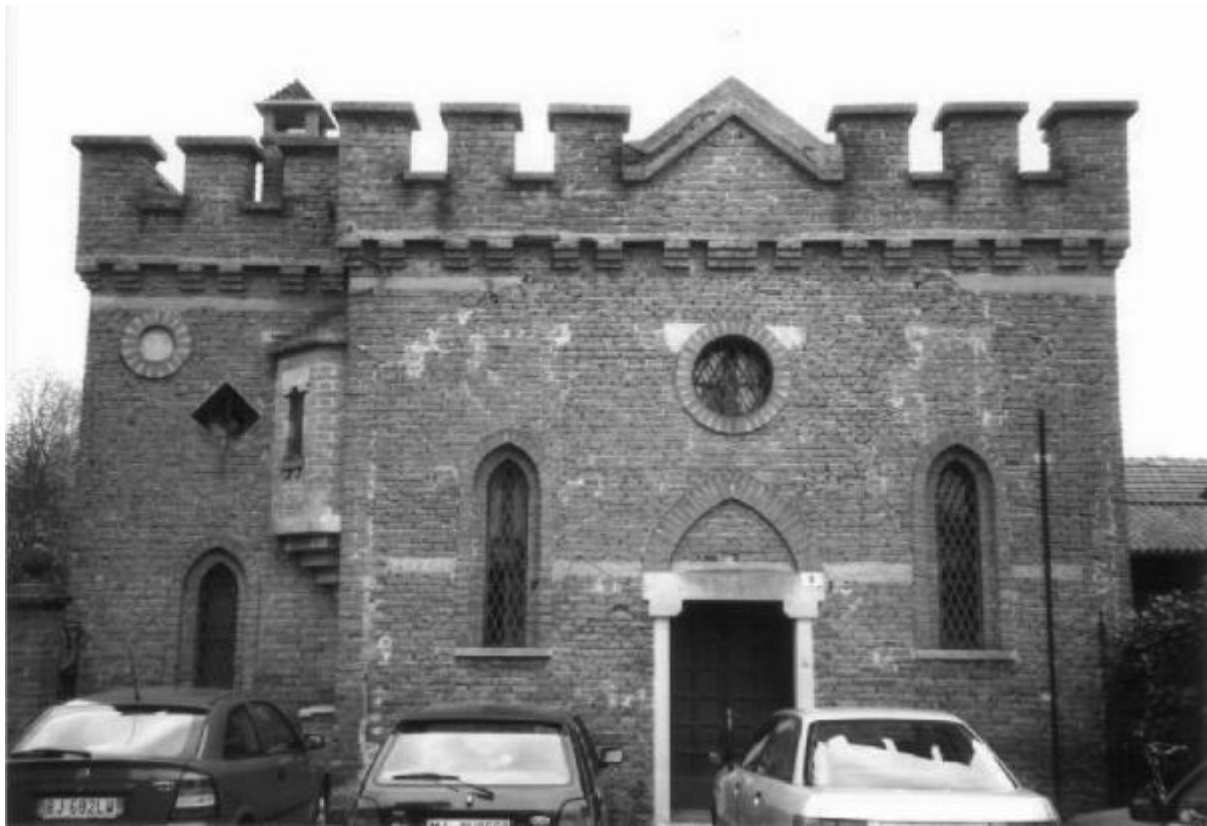
L'ex oratorio della Sacra Famiglia, oggi utilizzato come auditorium, è un edificio con facciata in mattoni a vista coronata da una merlatura. La decorazione della facciata è affidata a due aperture ogivali e a tutto tondo chiuse da inferiate. Il portone d'ingresso è incorniciato da uno stipite in pietra. Edificio a pianta rettangolare a navata unica scandita da campate, termina con un abside appena accennato. Coperto da un solaio cassettonato, ha un pavimento ligneo e rivestimento su tutte le pareti interne, fino a circa un metro da terra, sempre in legno. Nella contro parete d'ingresso, ad un livello superiore, a cui sia accede da due scale laterali lignee, si trova l'organo. L'edificio è coperto da un tetto a due falde con tegole in cotto. Lo stato di conservazione è abbastanza buono.
