# Villa Via IV Novembre 9

Ossago Lodigiano (LO)

Tipologia: villino

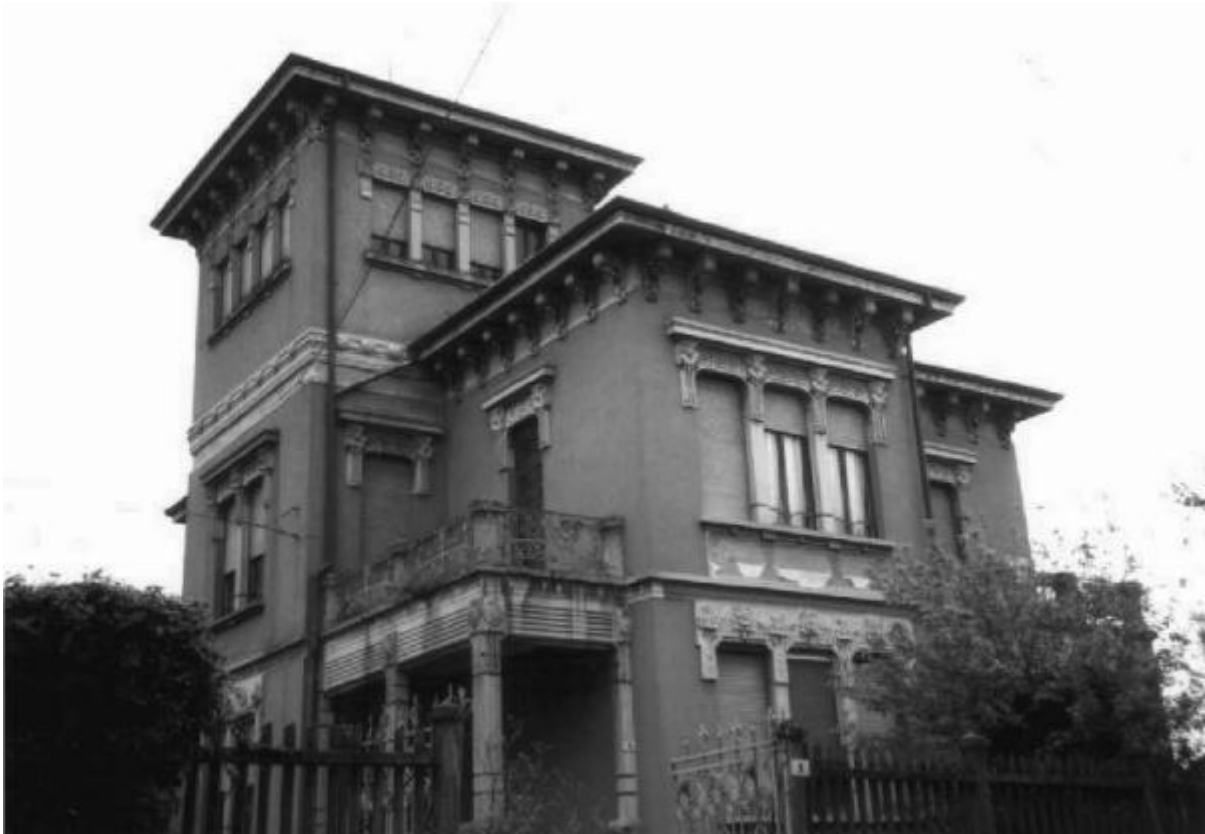
L'edificio presenta una pianta complessa formata da vari parallelepipedi accostati. Anche le altezze variano: vi sono blocchi a un unico piano, a due e a tre. Edificio realizzato in muratura piena intonacata, presenta delle aperture su tutti i lati con abbondante decorazione in stile Liberty floreale sia negli stucchi (cornici, fasce marcapiano, davanzali, cornice sottogronda) che nelle balaustre in ferro battuto. Anche gli infissi lignei rappresentano il gusto dell'epoca, con riprese decorative all'interno dei vetri. La copertura è realizzata con tetti a padiglione su piante rettangolari con tegole (coppi in cotto)

L'edificio presenta un mediocre stato di conservazione, anche se solo una piccola porzione è attualmente abitata. Tutto attorno si trova un giardino, il quale è in parte, in stato di abbandono e in parte inselvaticito.

Stato di conservazione: mediocre
