Cascina Brusada con oratorio

Ossago Lodigiano (LO)

Codice scheda: LO250-00076

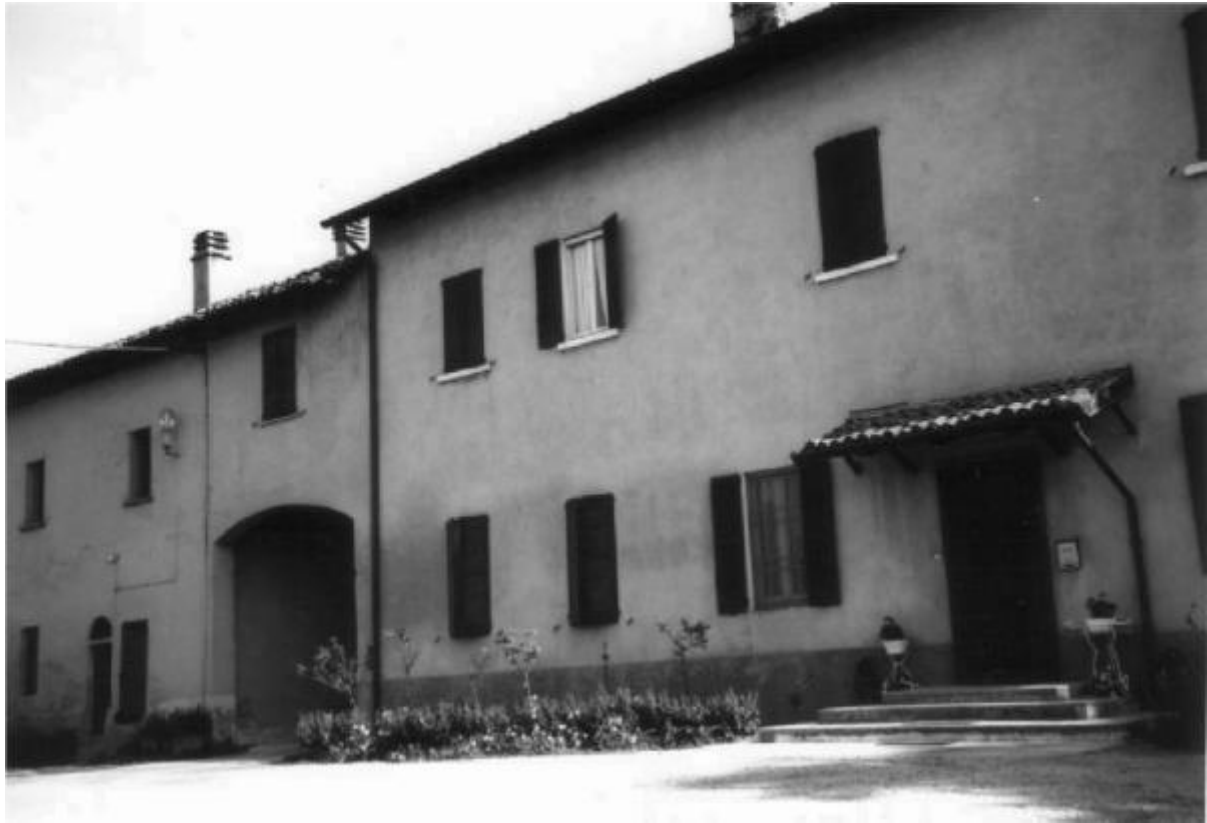
Cascina Brusada è una tipica cascina a corte chiusa con annesso oratorio. La casa padronale (A), posta alla sinistra dell'oratorio (B), collega attraversando un androne alla corte interna. Dopo l'androne il blocco della casa padronale diventa casa colonica (C). Il lato verso strada, dietro l'oratorio, è chiuso da una serie di stalle (D). Molto ristrutturata nelle sue parti la cascina merita invece particolare attenzione per l'oratorio, il quale, di antica formazione, è un edificio a

pianta rettangolare, pareti piene, piano unico fuori terra, suddivisione interna ad aula unica, soffitto voltato, interno riccamente decorato.

La facciata presenta una netta scansione in due piani data da una fascia marcapiano che spezza in due anche le lesene laterali, culminando in un timpano a tutto sesto. La decorazione di facciata è lasciata a quattro rientranze, delle sorti di targhe, a forma ottagonale, due per livello. All'interno l'oratorio è riccamente decorato a forti tinte.
