# Oratorio S. Rosa

## Ossago Lodigiano (LO)

Codice scheda: LO250-00077

Tipologia: oratorio

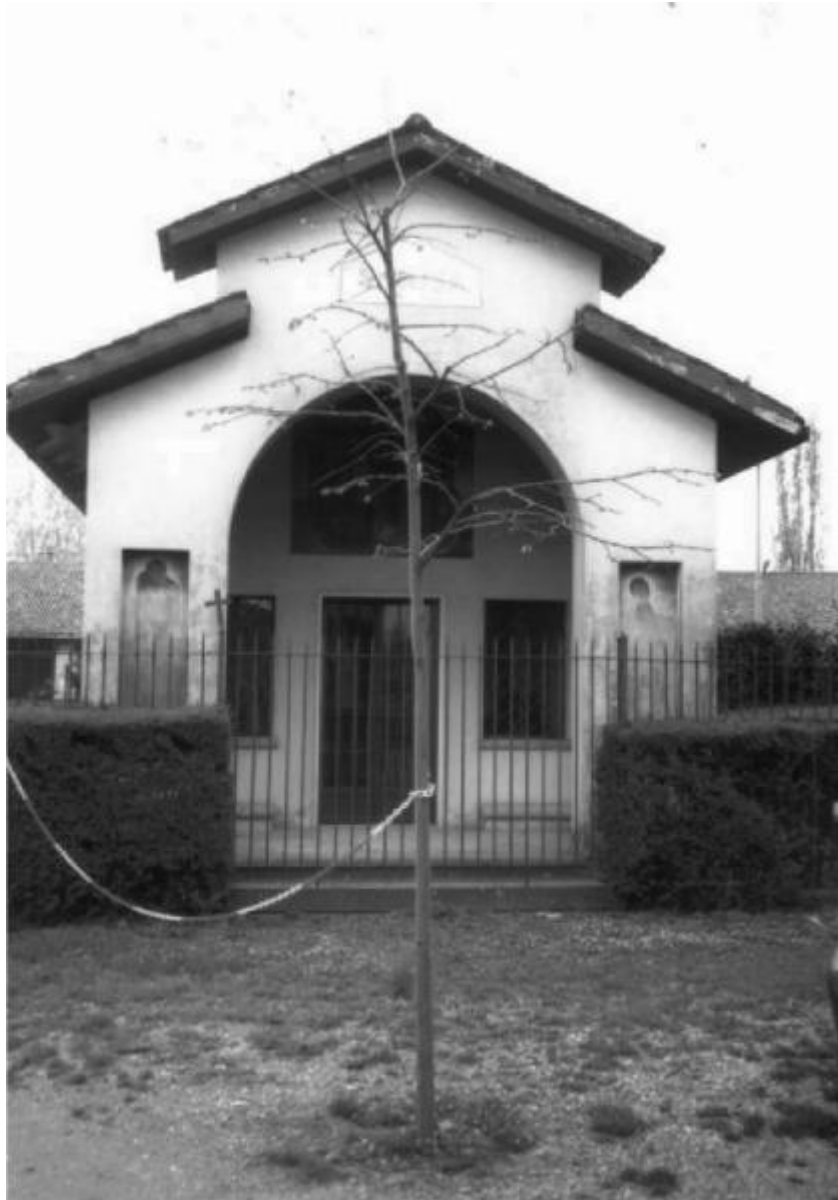
Oratorio Santa Rosa è un piccolo edificio a pianta quadrata con pareti piene intonacate. Sulla facciata sono presenti due affreschi in cattivo stato di conservazione; la continuità della facciata è interrotta da una sopraelevazione della parte centrale coperta da una striscia di tetto in tegole, coppi in cotto. Un piccolo androne con accesso a tutto sesto introduce alla stanza vera e propria chiusa da una porta vetri e due finestrelle. Sopra la porta un affresco figurato policromo. Il tetto è a capanna a due falde con tegole in cotto, coppi.
