# Oratorio della Madonna del Rosario

Ossago Lodigiano (LO)

Codice scheda: LO250-00080

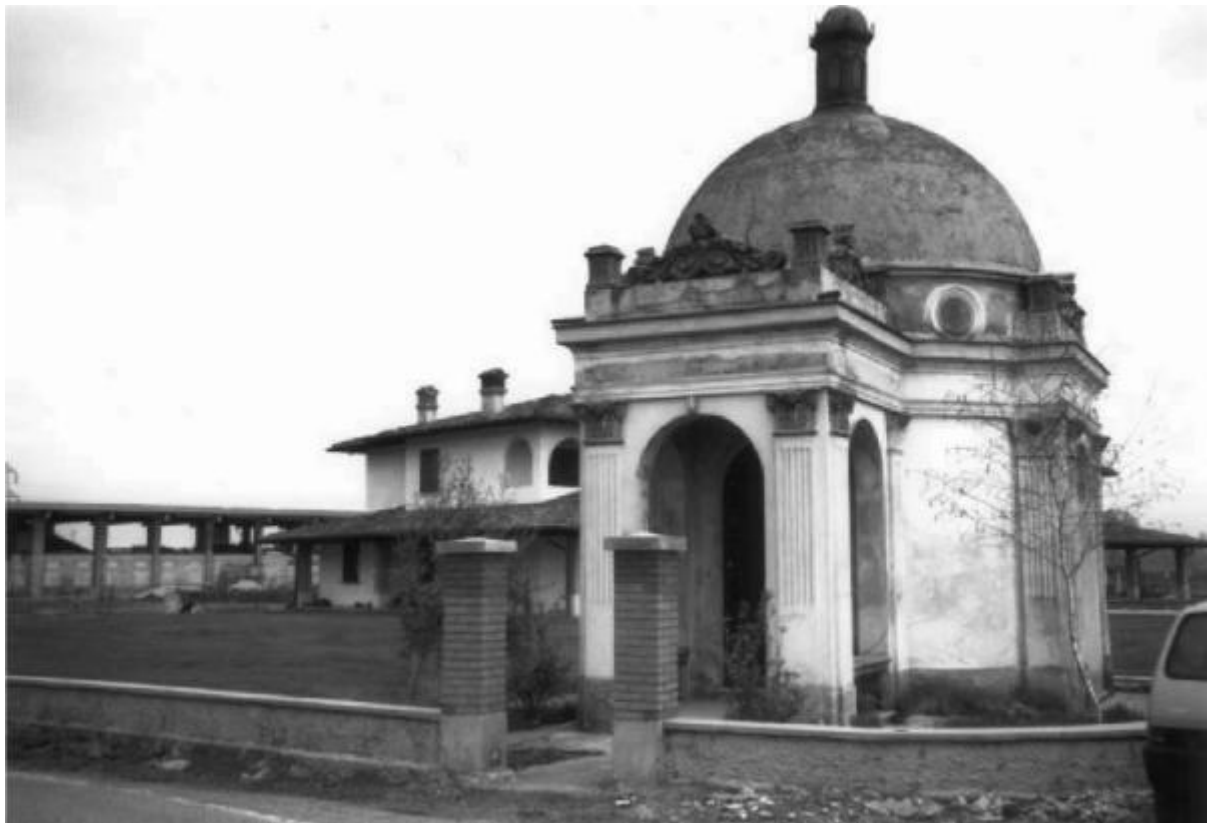
L'Oratorio Madonna del Rosario si trova in località Grazzano: a pianta centrale circolare ottagonale, di circa due metri per lato, con un portico antistante e un presbiterio rettangolare che fuoriesce sul retro. A piano unico, ha copertura, sulla parte centrale a cupola. Numerose decorazioni plastiche adornano l'oratorio: sui pilastri del portico, e ripetute regolarmente anche sulle pareti tonde dell'oratorio, si trovano delle paraste rastremate con capitello floreale; esse reggono una serie di cornici su cui si imposta il tamburo della cupola. Nel tamburo si aprono dei tondi che illuminano l'interno. La cupola termina con una lanterna slanciata. Sopra i tre lati aperti del portico, come sopra alle finestre laterali dell'oratorio, incorniciate dalle lesene, è applicata una decorazione floreale.
