Villa Maria

San Martino in Strada (LO)

Tipo scheda: A

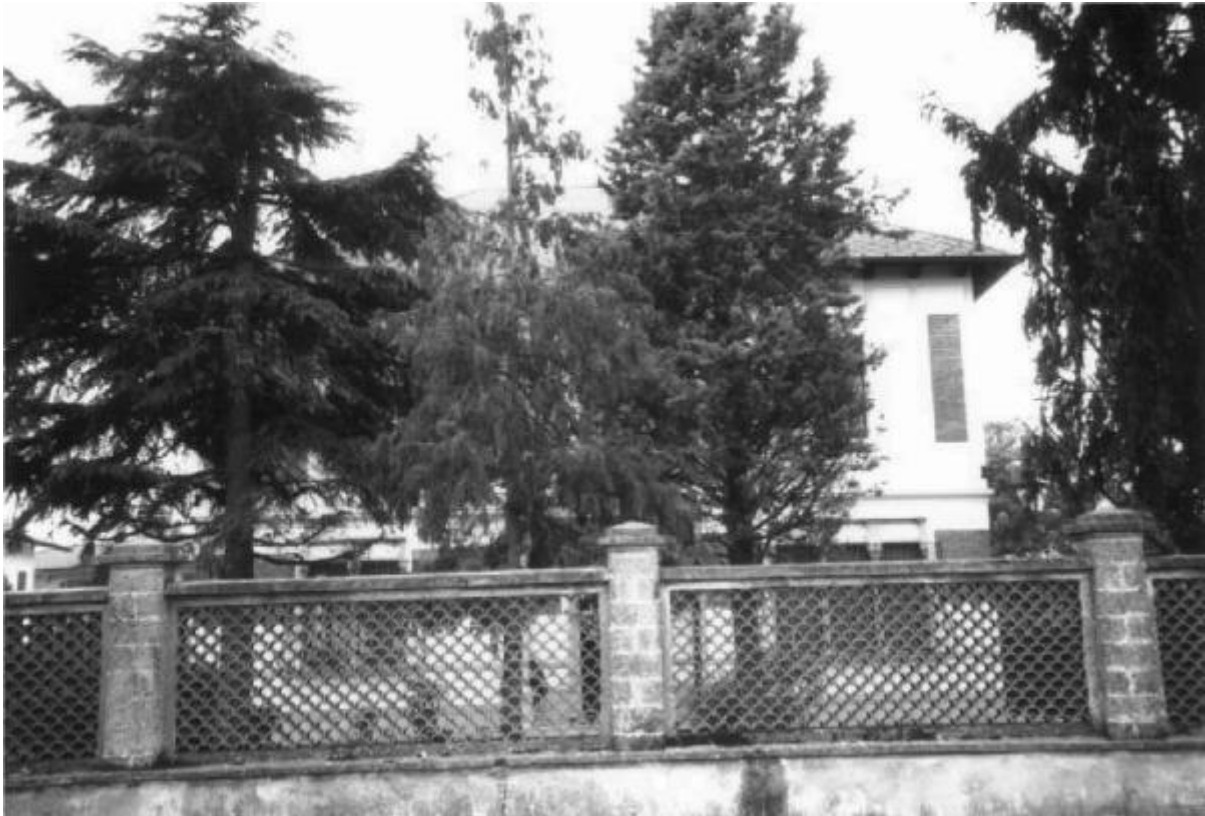
Edificio a pianta formata dall'accostamento di un blocco quadrato con uno rettangolare, è un edificio a due piani fuori terra in tipico stile primi novecento. Decorato nella parte inferiore da una serie di fasce a mattoni a vista e da stucchi alle finestre, presenta un piccolo portico davanti all'ingresso.

Le finestre del piano terra sono doppie o triple con colonnine e inferiate esterne. Al piano superiore le finestre sono decorate nella parte superiore da lievi decori a pittura. L'edificio é coperto da tetto a padiglione con lastre di pietra.

Stato di conservazione: buono
