Cascina Campagna

San Martino in Strada (LO)

Codice scheda: LO250-00087

Tipologia: cascina

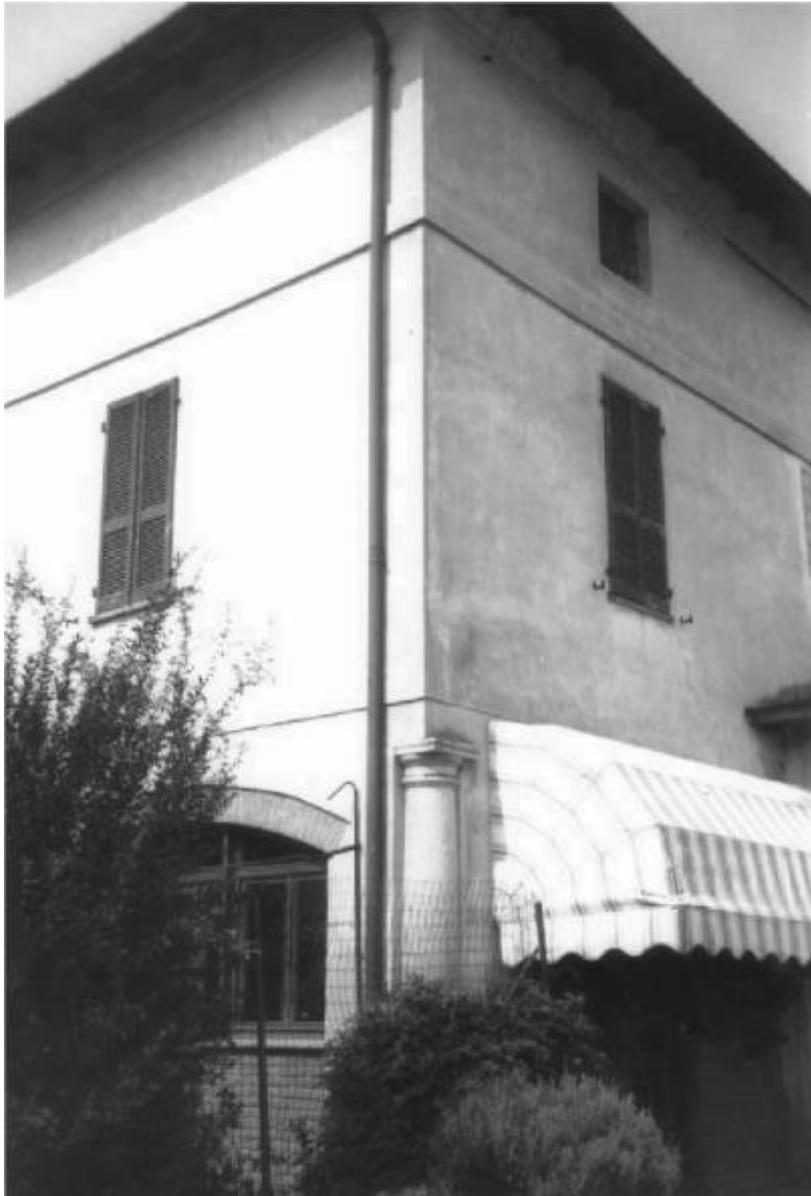
Grossa cascina a corte, oggi presenta numerosi nuovi fabbricati, e il conseguente abbandono dei più antichi e fatiscenti. Permane l'edificio padronale (A), anch' esso notevolmente trasformato. I rustici (B) sono per lo più utilizzati come depositi nei piani terreni, mentre nei piani superiori sono inutilizzati e cominciano a presentare alcuni problemi alle coperture, generalmente con travature lignee che sorreggono tetti a due falde con mattoni.

Stato di conservazione: mediocre

Per la casa padronale art. 26 - manutenzione ordinaria/straordinaria e risanamento conservativo secondo i canoni del restauro scientifico; per il resto recupero volumetrica esistente, possibile demolizione e ricostruzione con recupero morfologico
