Cascina Ca' Nova

San Martino in Strada (LO)

Codice scheda: LO250-00088

Tipologia: cascina

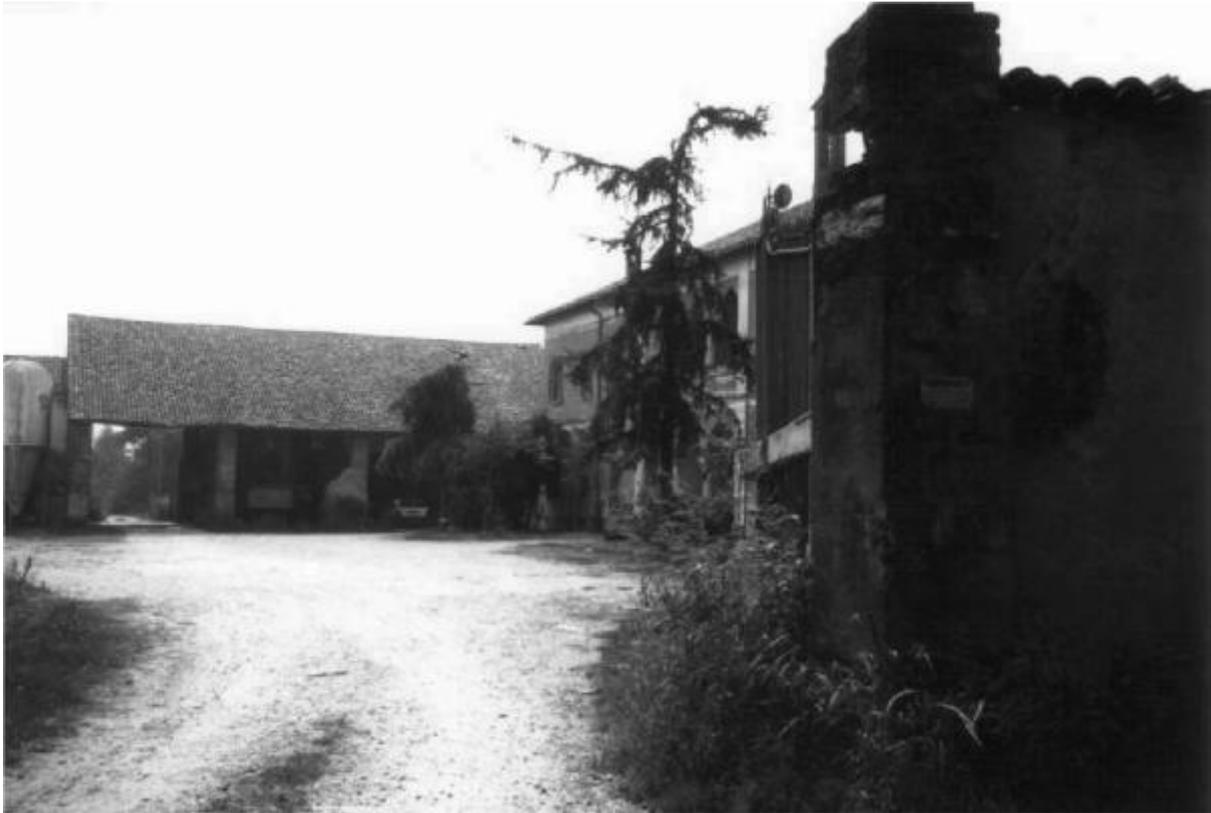
Cascina a corte di antiche origini presenta oggi alcuni edifici rustici (A, B) una casa padronale (C) e casa dei lavoratori (D). I rustici sono edifici a pianta rettangolare, suddivisi a campate, a due piani fuori terra con aperture tamponate con mattoni a croce, copertura a capanna con telaio ligneo e tegole; la casa padronale (C) presenta un portico a tre archi di fronte all'accesso, ha pianta rettangolare, due piani fuori terra, numerose aperture al piano superiore, copertura a padiglione con tegole. La casa dei lavoratori (D) è un edificio longitudinale a due piani con numerose aperture e

suddiviso a campate, copertura a due falde con telaio ligneo e tegole.

Stato di conservazione: mediocre
