Cascina Mairana

San Martino in Strada (LO)

OGGETTO

Tipologia: cascina

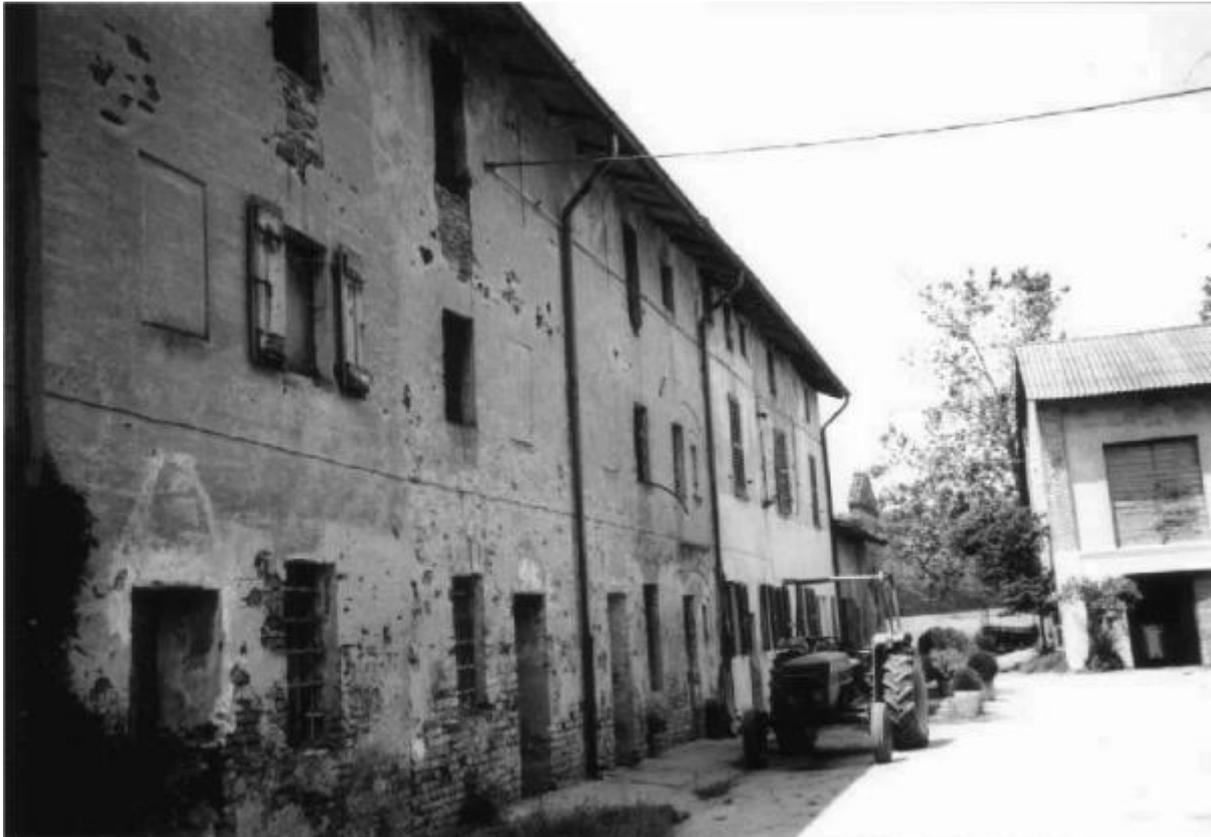
Cascina Mairana non è una corte chiusa, ma presenta una serie di edifici raggruppati insieme. La stecca principale (B) è formata da due edifici a tre piani fuori terra in muratura continua, pianta longitudinale, tetto a due falde copertura in tegole, coppi, suddivisione in terna ad elementi seriali. La parte terminale di questo blocco è occupata da un antico oratorio (A) oggi sconsacrato, dedicato a San Francesco d'Assisi. L'edificio ha pianta rettangolare, aula unica, tetto a capanna con tegole, paramento in mattoni a vista, e timpano pronunciato in facciata. Di fronte a questo blocco edilizio si trovano una serie di edifici rurali più o meno trasformati dall'uso attuale. Esterno al perimetro, ma probabilmente un tempo aggregati, due edifici adiacenti ad un corso d'acqua, oggi diroccati, ma un tempo mulini.

Stato di conservazione: mediocre
