# Cascina Pompolina

San Martino in Strada (LO)

Codice scheda: LO250-00098

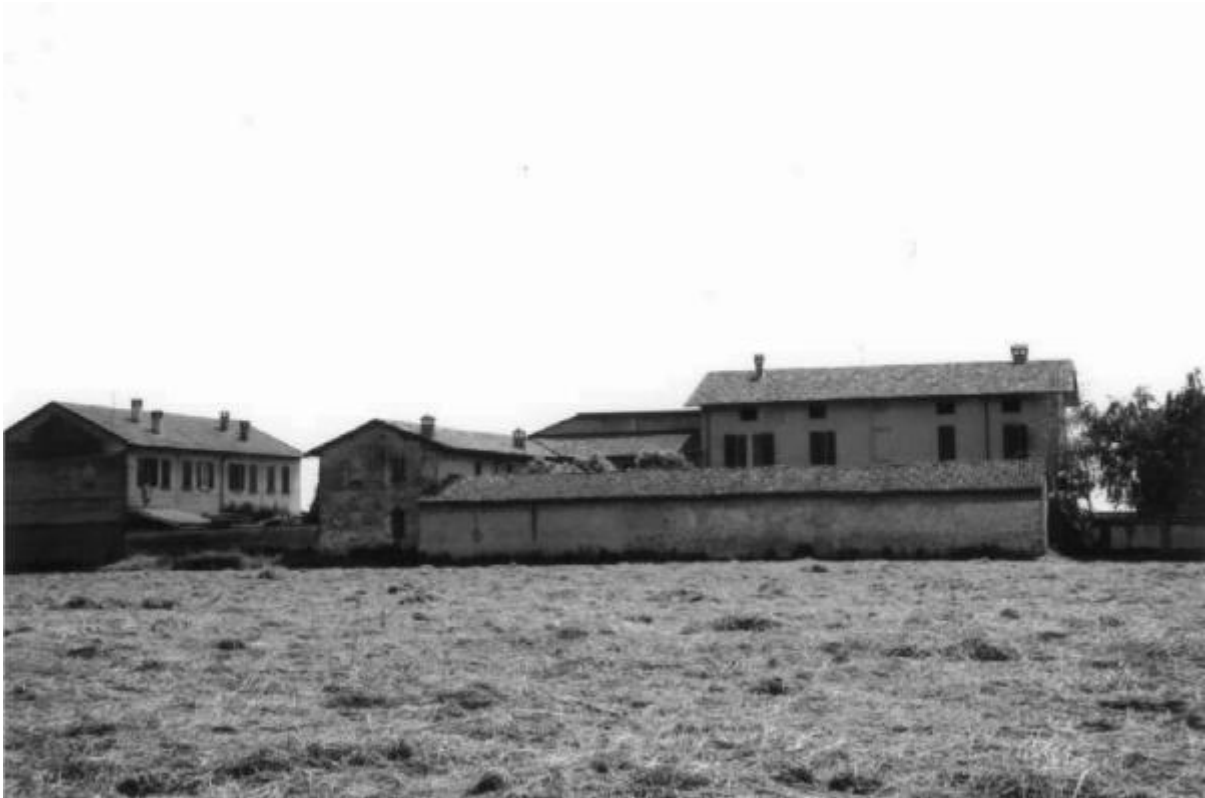
Cascina Pompolina é una corte chiusa estremamente trasformata nel tempo; la parte piú antica, seppure trasformata, é la casa padronale (A); edificio a pianta rettangolare a cui si sono aggiunte delle parti a rustici, é un edificio a due piani fuori terra con mezzanino, struttura in mattoni pieni intonacati, struttura interna a piani continui, composta da elementi seriali, ha un affresco raffigurante una meridiana sulla fronte verso la corte; sul lato opposto presenta un portico a quattro archi, oggi chiuso da vetrate; tetto a due falde con copertura in coppi.
