# Cascina Sesto

San Martino in Strada (LO)

Ambito tipologico principale: architettura rurale

Tipologia: cascina

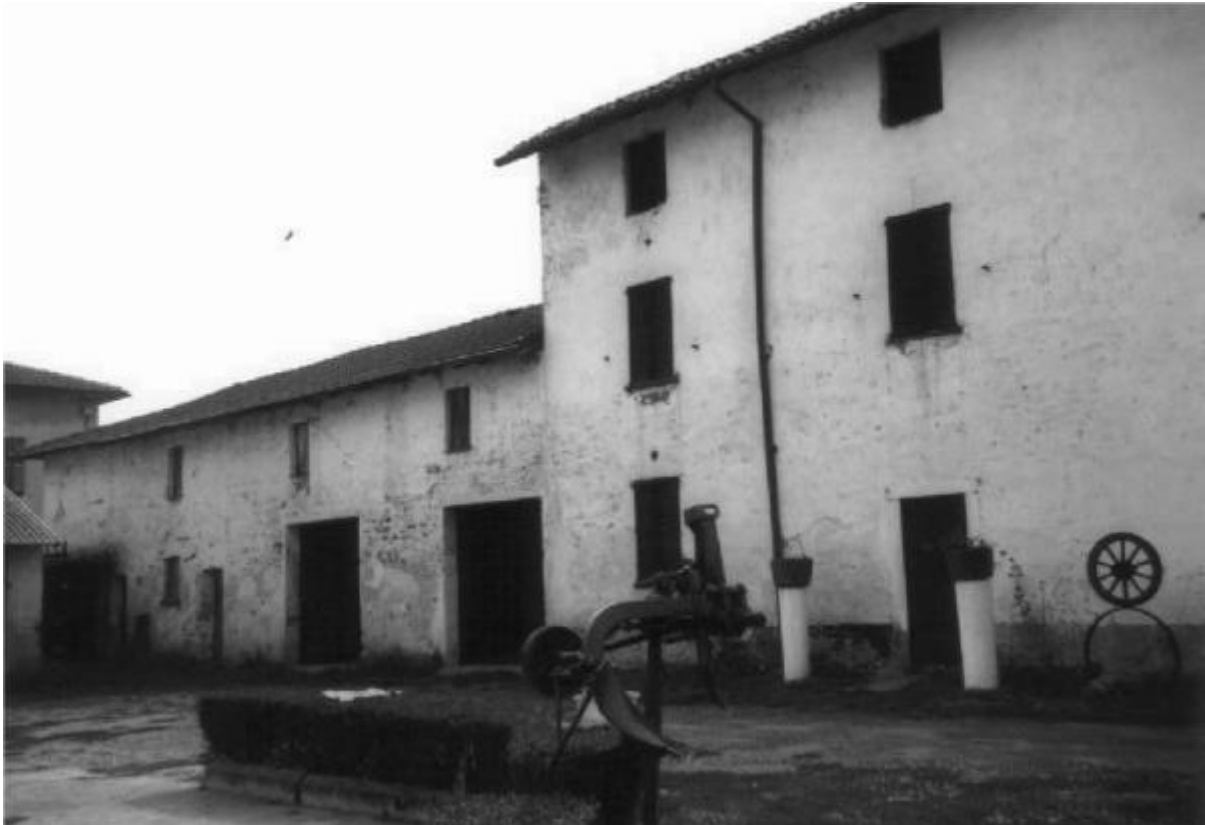
La cascina è una corte chiusa molto trasformata formata da una cortina (B) cieca ad un piano fuori terra, con inserita una cappelletta (con fronte costituita da due lesene che incorniciano l'apertura d'accesso sormontata da una cornice terminante in timpano con inserita all'interno una croce), struttura in mattoni intonacati. Copertura a due falde con copertura in tegole marsigliesi; perpendicolare a questo un edificio, in parte destinato alla residenza a due piani e in parte a tre piani, probabile parte destinata casa padronale (A) a pianta rettangolare, con annesso recentemente un altro blocco rettangolare a due piani, con portico anteriore. Il terzo lato è costituito da un muro di confine, mentre l'ultimo è occupato da una stalla edificata recentemente.
