Cascina Sesto

San Martino in Strada (LO)

Tipologia: cascina

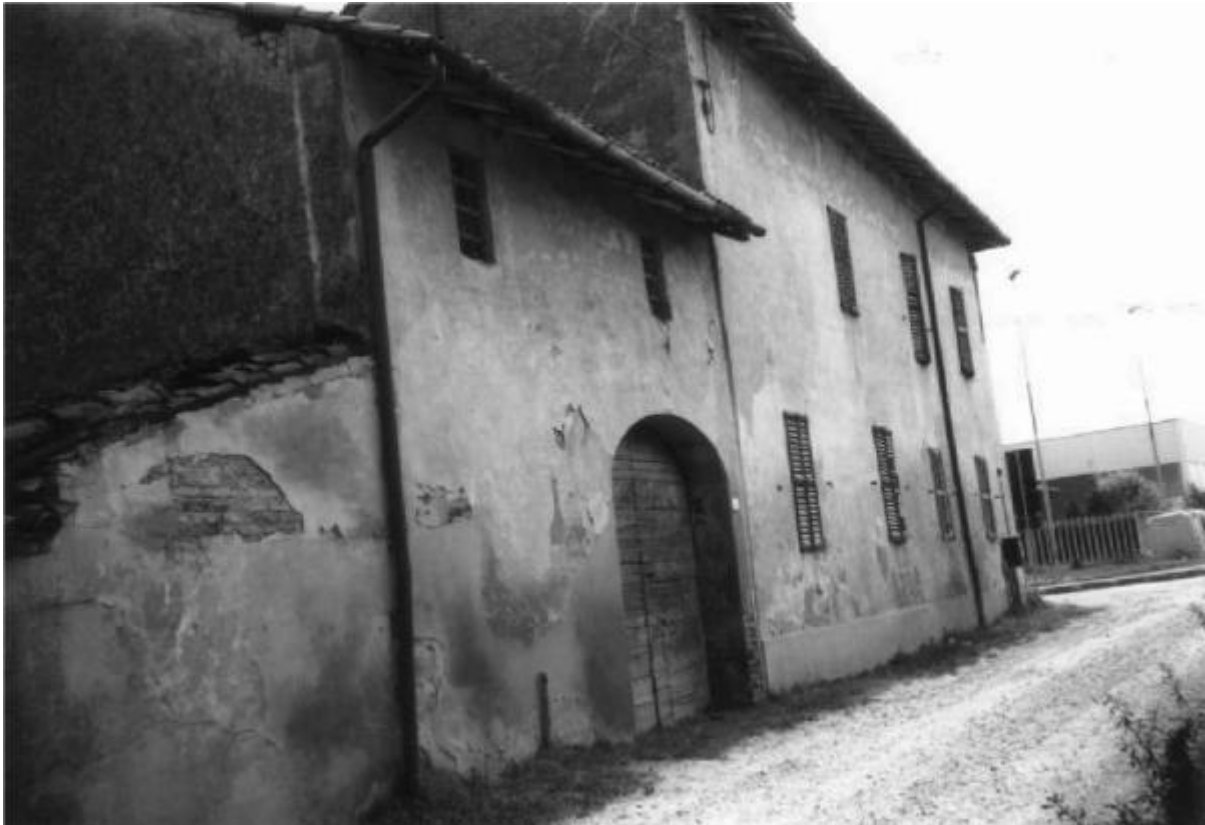
La cascina é composta da tre blocchi edilizi uniti insieme da un muro di confine che racchiude anche uno spazio retrostante, tenuto a giardino, a cui si accede da un cancello monumentale. L'edificio d'accesso (A) è a pianta a L a due piani fuori terra, struttura in mattoni intonacati, tetto a falde copertura in coppi. L'edificio (B) , anch'esso a due piani, struttura in mattoni intonacati, composto da elementi seriali, tetto a due falde copertura in coppi.

Stato di conservazione: mediocre
