# Villa Via Mazzini 8

Orio Litta (LO)

Ambito tipologico principale: architettura per la residenza, il terziario e i servizi

Tipologia: villa

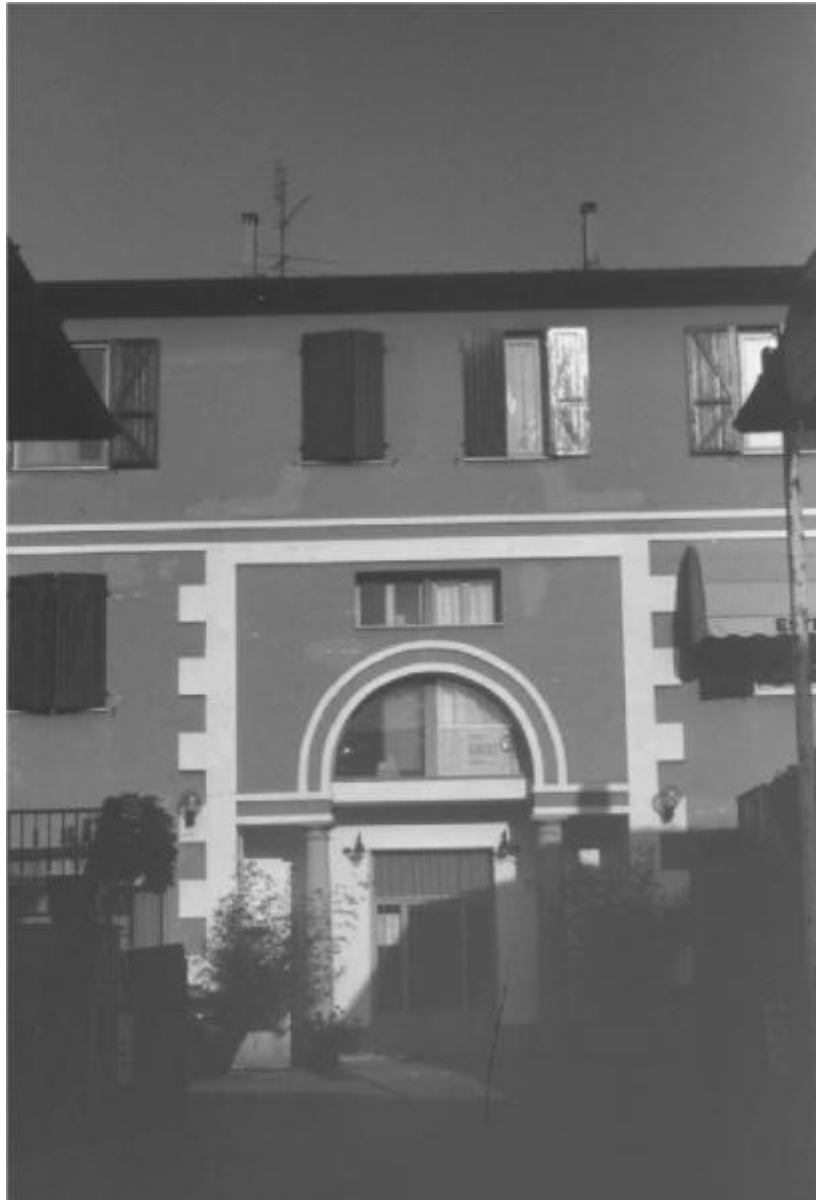
L'edificio presenta pianta ad U aperta verso strada, impostata su un asse di simmetria nord est - sud ovest. Nel corpo principale si apre l'ingresso a serliana su colonne in granito.
