Oratorio di S. Rocco

Comazzo (LO)

Codice scheda: LO260-00032

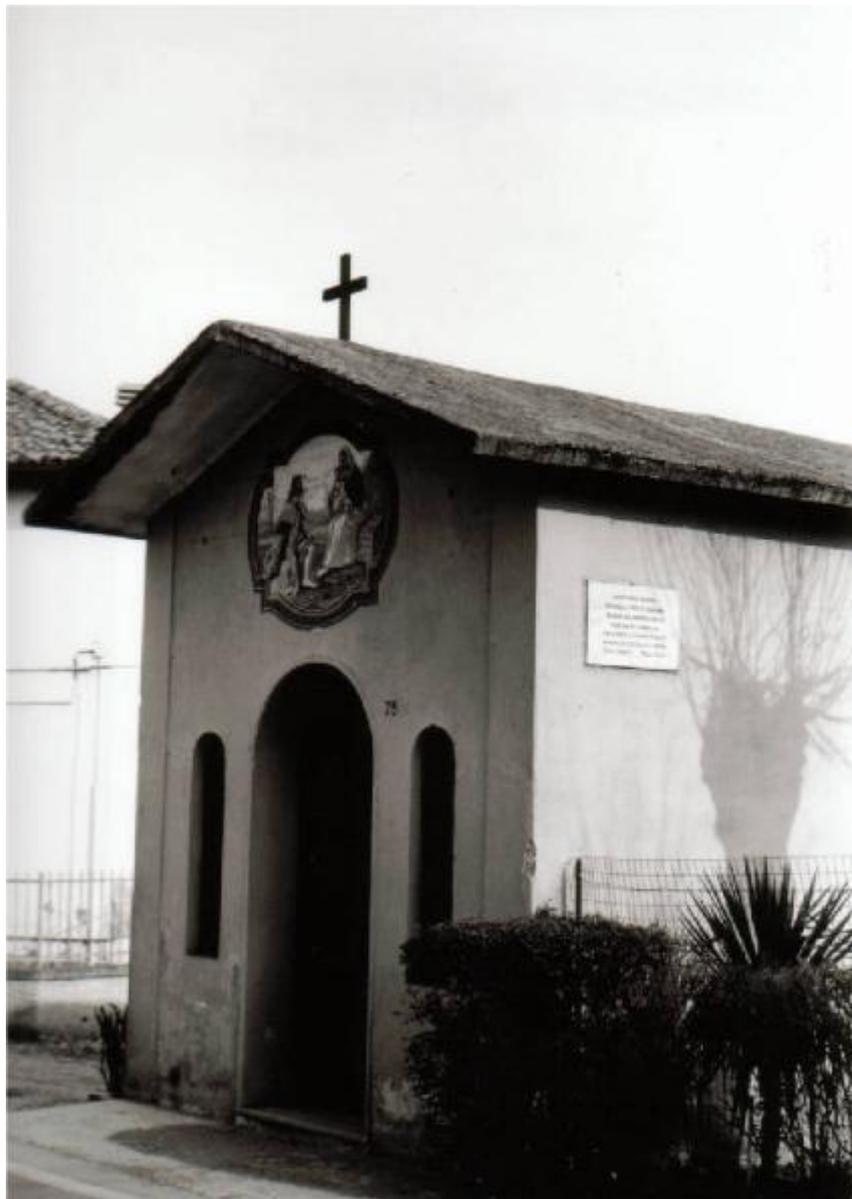
L'oratorio presenta una planimetria ad aula senza abside e tetto a capanna. Due finestre circolari sulle pareti laterali e due monofore in facciata costituiscono le uniche aperture.
