Chiesa di S. Ambrogio

Merlino (LO)

Codice scheda: LO260-00054

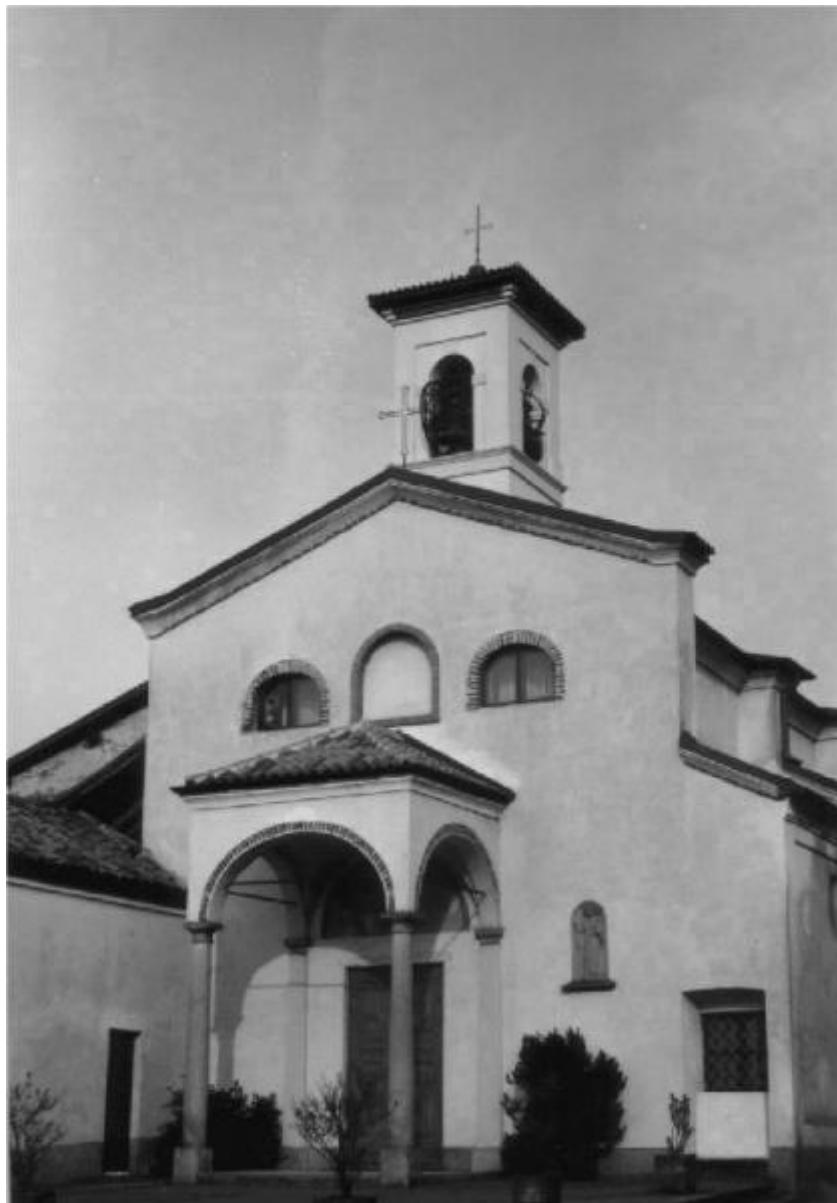
La chiesa presenta pianta ad aula con due cappelle laterali affrontate e abside circolare. Alla sinistra dell'ingresso è posto il battistero.

Note: facciata
