Mulino Pila vecchia

Merlino (LO)

Ambito tipologico principale: architettura industriale e produttiva

Tipologia: mulino

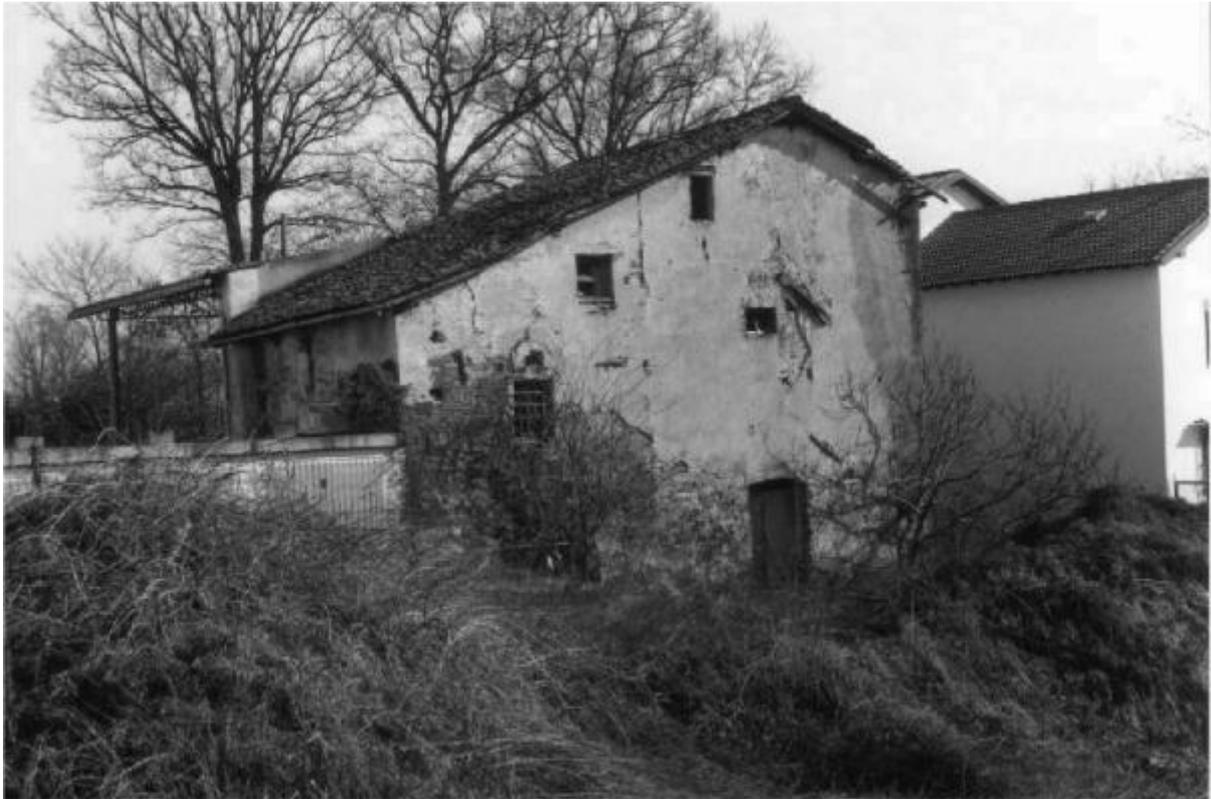
Il mulino è costituito da due edifici contrapposti sulla roggia Molina su cui era montata la ruota asportata, di cui rimane il mozzo.
