Trattoria el Portighun

Merlino (LO)

Tipologia: cascina

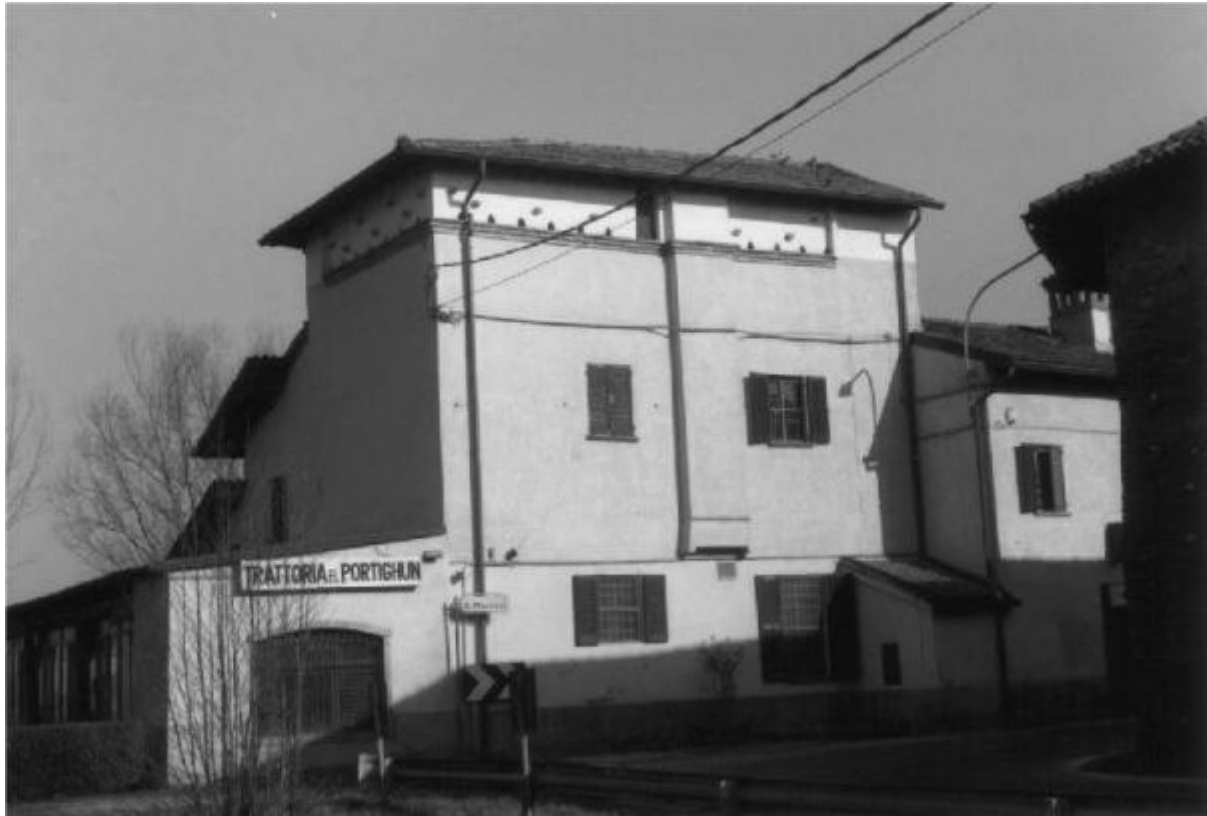
Il fabbricato si sviluppa su una pianta ad L che delimita una corte rettangolare. Due rogge, Nuova e Quartera, ne delimitano il versante occidentale attraversate da un ponticello.

Stato di conservazione: buono
