Cascina Bezzecca

Merlino (LO)

Codice scheda: LO260-00072

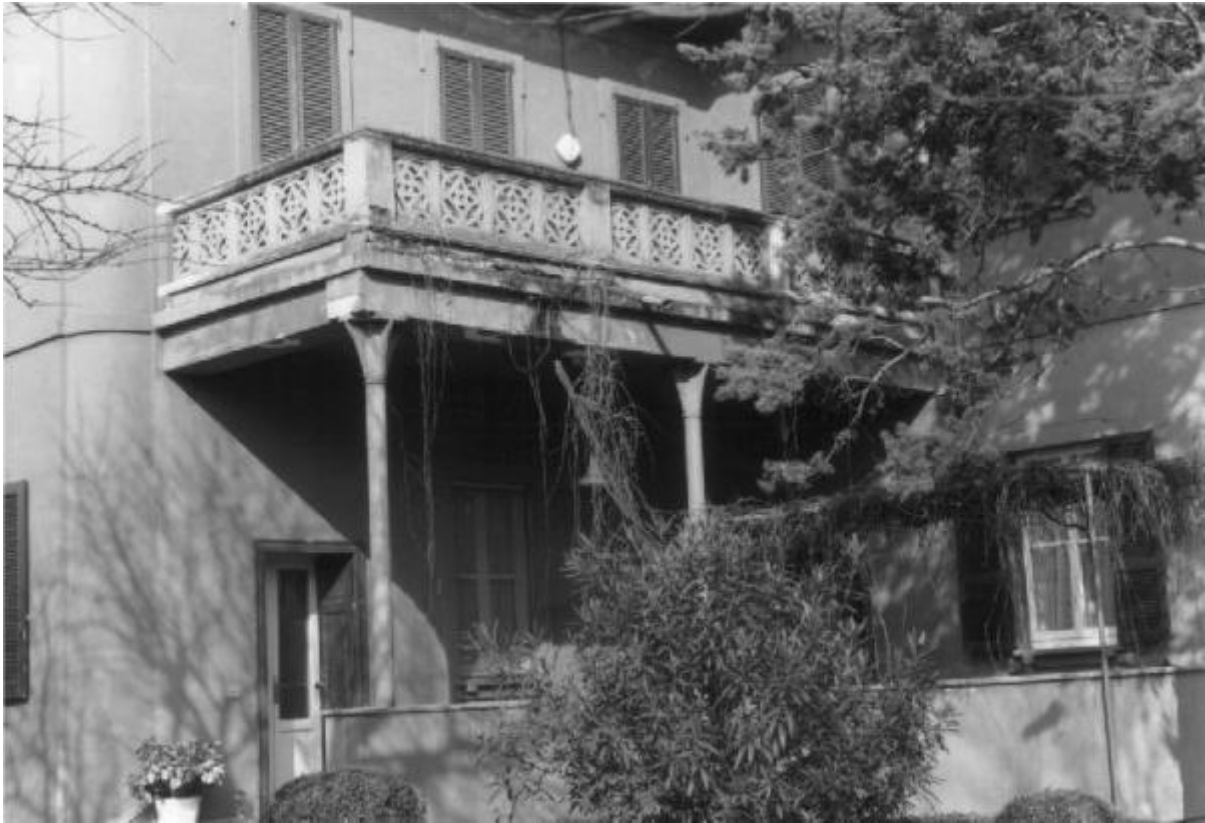
La cascina si articola su tre elementi: le abitazioni rurali ad est, le stalle a sud-ovest e la casa preminente, leggermente isolata a nord-est.

Stato di conservazione: buono

Stato di conservazione: mediocre
