Chiesa dei SS. Nazario e Celso

Casalpusterlengo (LO)

Codice scheda: LO270-00004

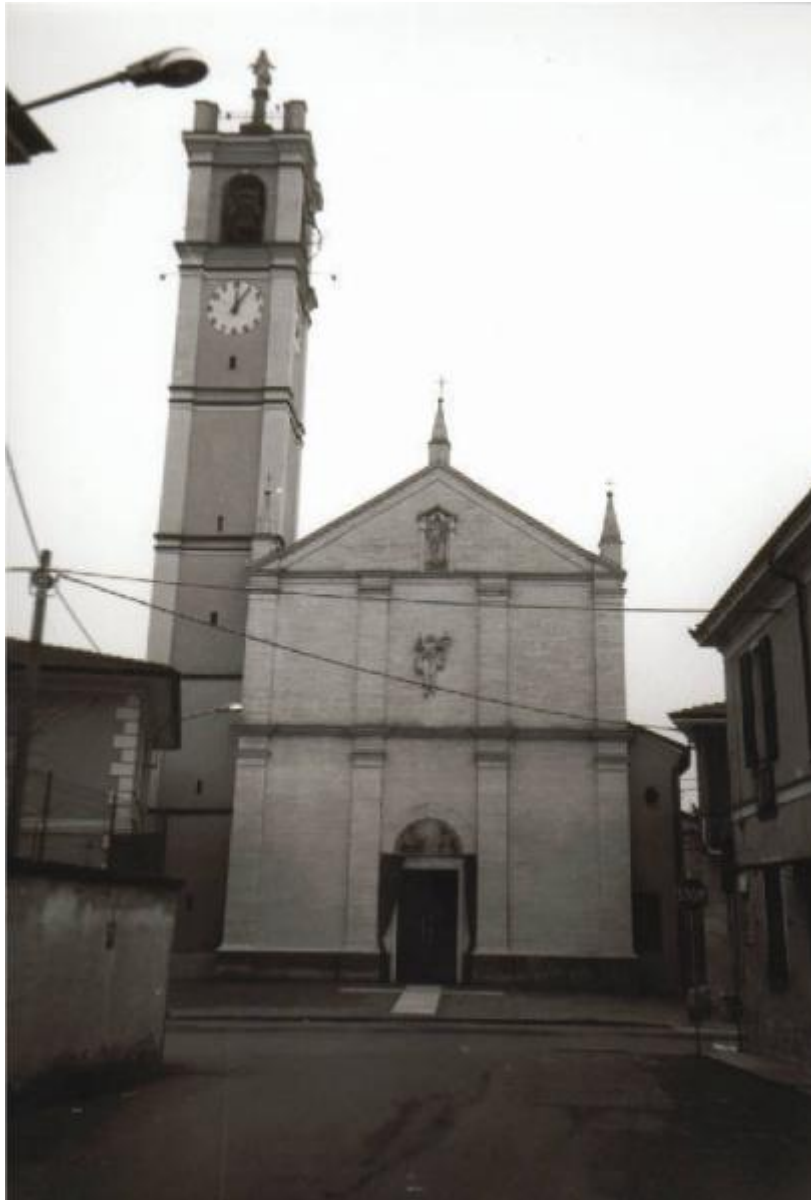
La copertura, in corrispondenza della navata è a due falde, mentre, in corrispondenza del presbiterio, è composta da tre falde più basse. Il manto di copertura è in marsigliesi. Per gli altri elementi strutturali, si rimanda alle voci seguenti. Il campanile ha pianta quadrata, struttura a pareti in laterizio intonacato e paraste angolari, con fasce marcapiano in lamiera scura. La copertura è a terrazzo con parapetto; al centro, una statua della Madonna.

sono ancora evidenti segni dati da umidità di risalita, nonostante siano stati fatti alcuni interventi, in particolare l'inserimento di barriere chimiche alla base del campanile e riprese di cemento.

<CONV302> RSTT=per risolvere problemi di umidità di risalita, inserimento di barriere chimiche alla base del campanile, ritocchi in cemento e rivestimento alla base della facciata della chiesa.

Rivestimento dell'intera facciata in travertino.

Reintonacatura del campanile.
Restauro delle decorazioni interne.
