Scuola Elementare Statale Francesco Bonaccorsi

Casalpusterlengo (LO)

Codice scheda: LO270-00006

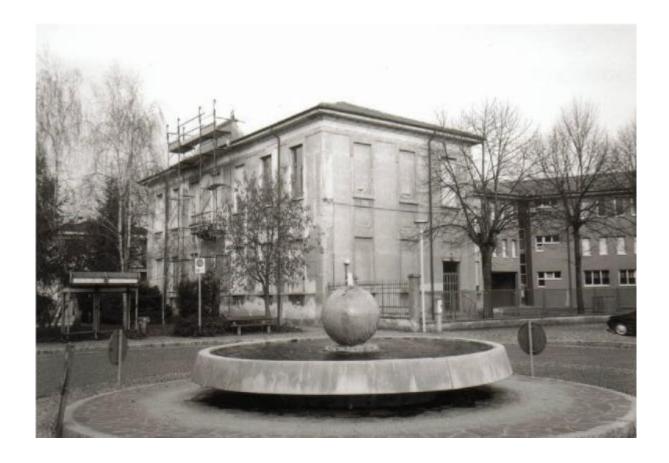
Edificio con forma planimetrica ad "L"; strutture verticali a pareti in laterizio intonacato; strutture orizzontali: solai; l'avancorpo ha una copertura a quattro falde, mentre la parte retrostante ha una copertura a due sole falde collegate. L'edificio presenta un balcone in facciata in posizione centrale; in corrispondenza di esso un coronamento in muratura intonacata con profilo a volute riporta la scritta: "scuole comunali" e la data "1926".

Si notano problemi dati da umidità di risalita con conseguenti distacchi di parti; in particolare, la facciata su via della Pace presenta distacchi di molte parti di intonaco con comparsa della struttura in laterizio. Sono evidenti anche riprese di cemento per bloccare la risalita dell'umidità. L'aspetto dell'edificio è peggiorato dalla presenza di persiane rotte e parti in ferro totalmente ossidate.
