# Cascina Ponte - complesso

Casalpusterlengo (LO)

Tipologia: cascina

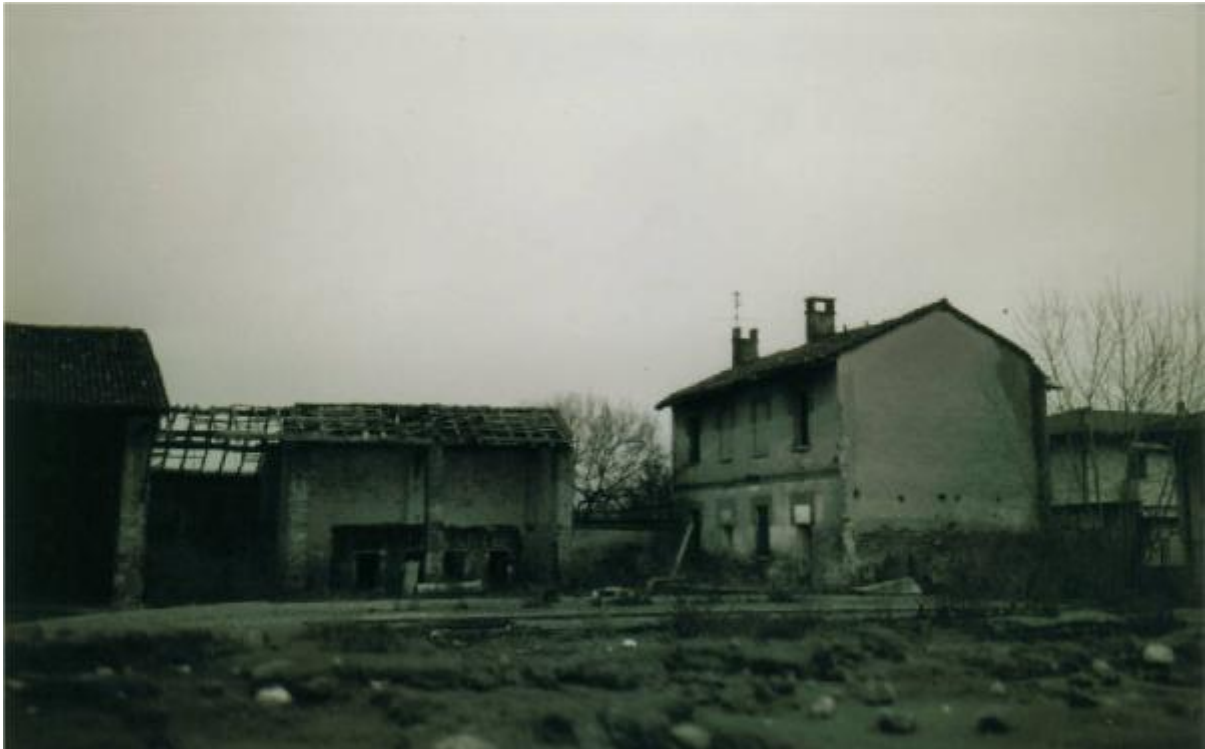
Corpo A: edificio a pianta rettangolare con una parte aggettante porticata verso il cortile, sostenuta da due pilastri; struttura a pareti in laterizio intonacato e solai lignei; copertura a due falde con manto in coppi; presenza di quattro camini. Corpo B: perpendicolare al corpo A, presenta le stesse caratteristiche strutturali. Corpo C: edificio a pianta rettangolare con portico longitudinale su uno dei lati lunghi; la struttura è a pareti e pilastri in laterizio in parte intonacato; al centro della stalla (l'edificio più interessante del complesso) è presente una fila di colonne in pietra con capitello. Il solaio è in legno. La struttura della copertura è in capriate lignee, con tetto a due falde e manto in coppi. La stalla presenta ancora il binario centrale ricavato nel pavimento. Corpo D: edificio di forma rettangolare con struttura a pareti

in laterizio intonacato e solai in legno. La copertura ha struttura in legno e presenta due falde con manto in coppi.
