Fornace Biancardi

Casalpusterlengo (LO)

Ambito tipologico principale: architettura industriale e produttiva

Tipologia: fornace

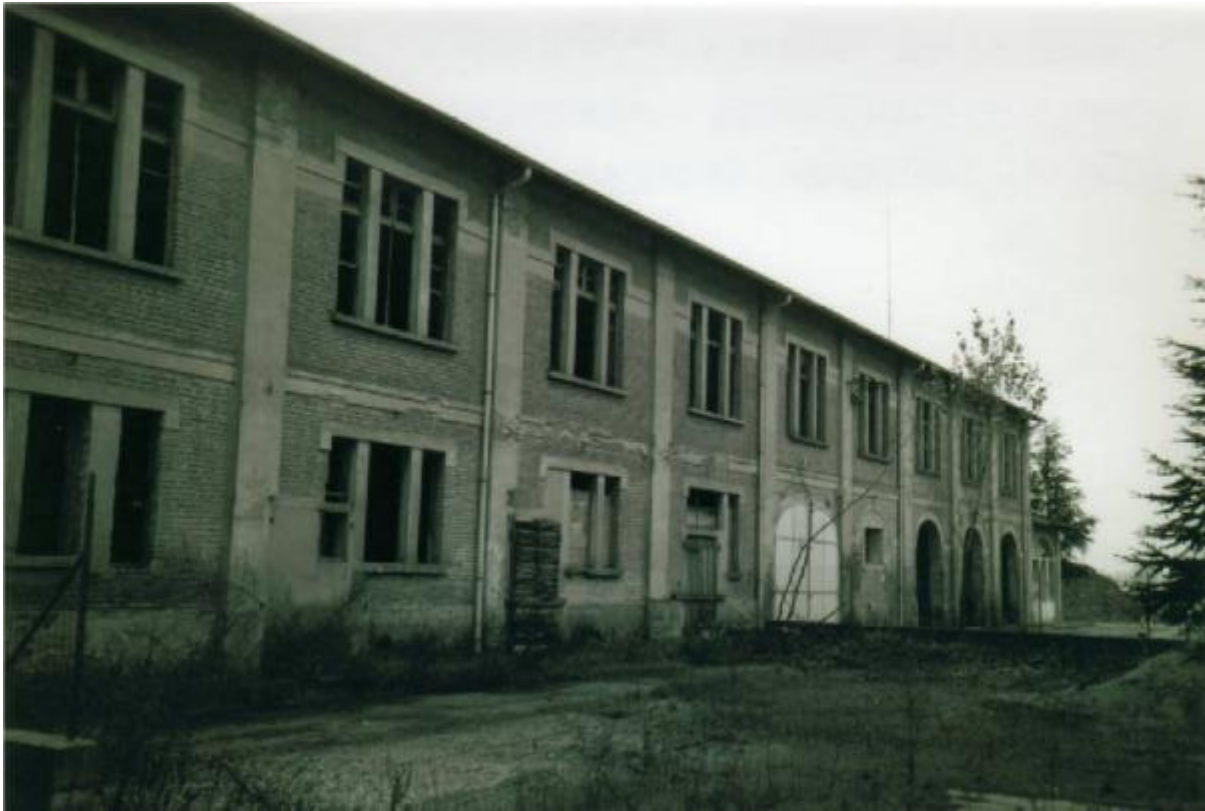
Edificio di forma articolata. Una parte è a corpo doppio, con piano terra porticato sul retro e ballatoio in legno; sotto il portico è presente una fila di colonne in laterizio con capitello in pietra a sostegno di una trave in ferro, posizionata tra la colonna e il solaio a voltine. La parte maggiore dell'edificio è a corpo semplice con l'aggiunta, ad una delle testate, di un corpo ad un solo piano; tre campate a piano terra sono porticate. Le strutture verticali sono a pilastri e pareti in laterizio in parte intonacato; l'edificio ha solai realizzati con voltine in laterizio e ferro. La copertura è a due falde con manto in marsigliesi; fa eccezione il corpo ad un solo piano che presenta un tetto a tre falde.

Si riscontrano problemi dati da umidità di risalita capillare, evidenti nella parte bassa dell'edificio dove sono in parte scomparsi i giunti di malta tra i laterizi. Mancano i serramenti e l'edificio è, per la maggior parte, in stato di abbandono.

ristilatura dei giunti di malta nel prospetto verso il cortile; tamponamento archi con apertura di nuove finestre/porte per il riutilizzo della parte di edificio; reintonacatura delle pareti interne e dei tamponamenti sotto il portico.
