Chiesa del Madonnino

Casalpusterlengo (LO)

Codice scheda: LO270-00009

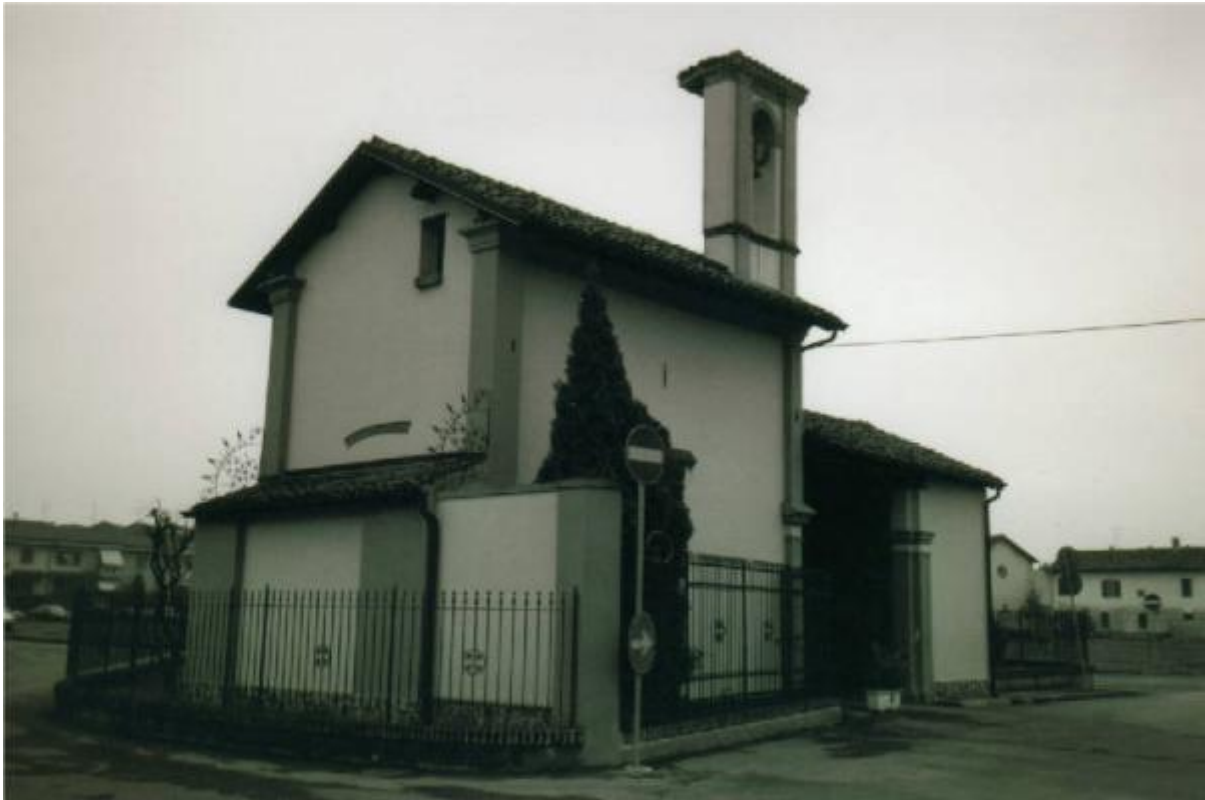
L'edificio, di pianta rettangolare, è diviso in due parti: la chiesetta e il portico, più basso, che collega il tempietto a quella che in origine era la cappella dedicata alla Beata Vergine Maria, che oggi costituisce un'area protetta nella quale sono esposti alcuni oggetti (si rimanda alle "annotazioni"). E' presente anche un campanile, molto semplice, con una campana e una copertura a quattro falde con manto in coppi. La struttura della chiesetta è a pareti in laterizio intonacato. Le due coperture, ad altezze diverse, sono entrambe a due falde con struttura in travi di legno e manto in coppi; sotto il portico è presente una capriata in legno.

L'edificio, da poco restaurato, si presenta in buono stato; cominciano, tuttavia, a comparire macchie che indicano problemi di umidità di risalita capillare.
