Ca' Pelloni - complesso

Casalpusterlengo (LO)

Denominazione: Ca' Pelloni - complesso

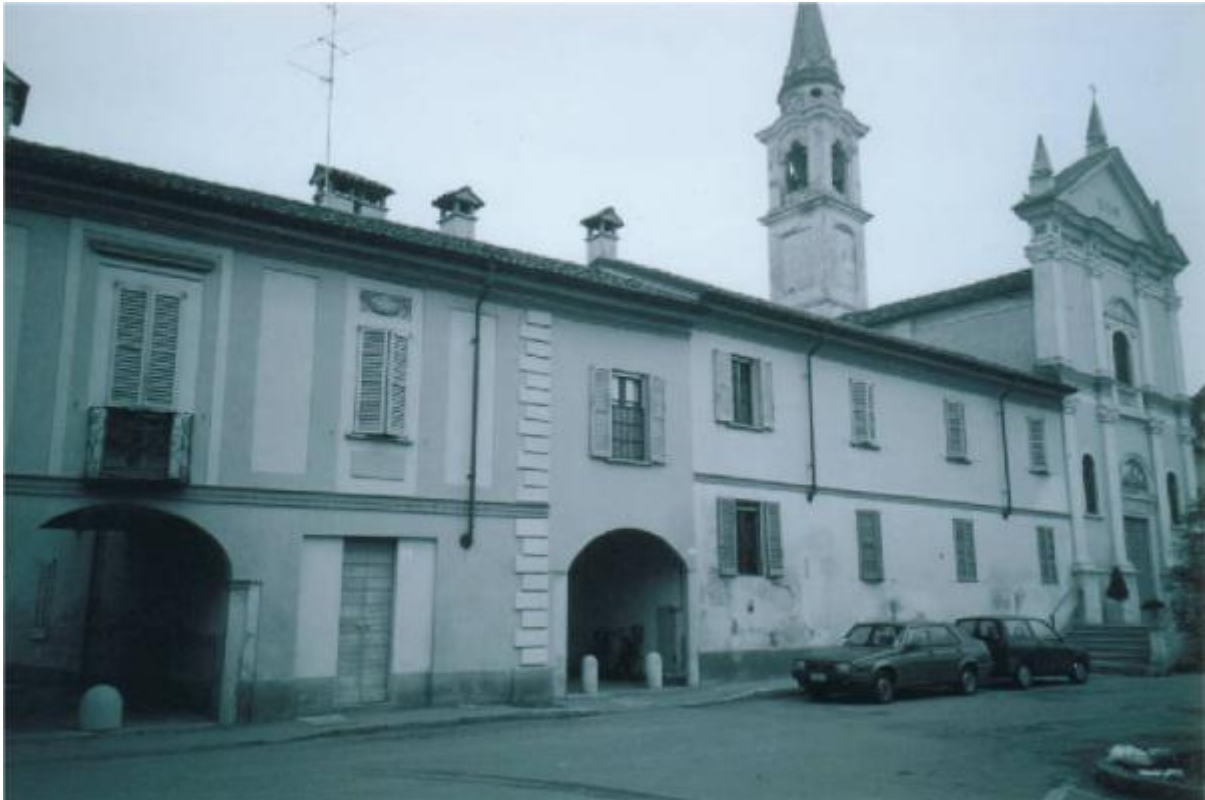
Corpo (A): edificio a pianta rettangolare, di due piani, con struttura a pareti in laterizio intonacato e copertura a due falde con manto in coppi. Corpo (B): edificio con pianta a "U", di due piani, con struttura a pareti in laterizio intonacato e copertura in parte a due falde in parte a tre (ali laterali). Corpo (C): edificio a pianta rettangolare, con portico su colonne (doriche) a piano terra di cinque campate coperte da volte a crociera; la struttura è a pareti in laterizio intonacato con copertura a due falde, struttura in legno e manto in coppi. Al primo piano sono visibili due colonnine in corrispondenza delle colonne del portico. Corpo (D): edificio di forma rettangolare a pareti in laterizio intonacato; copertura a quattro falde con struttura in legno e coppi. Corpo E: edificio di forma rettangolare con struttura a pareti in muratura e copertura a due falde con manto in coppi.
