Villa Biancardi

Casalpusterlengo (LO)

Codice scheda: LO270-00012

Tipologia: villa

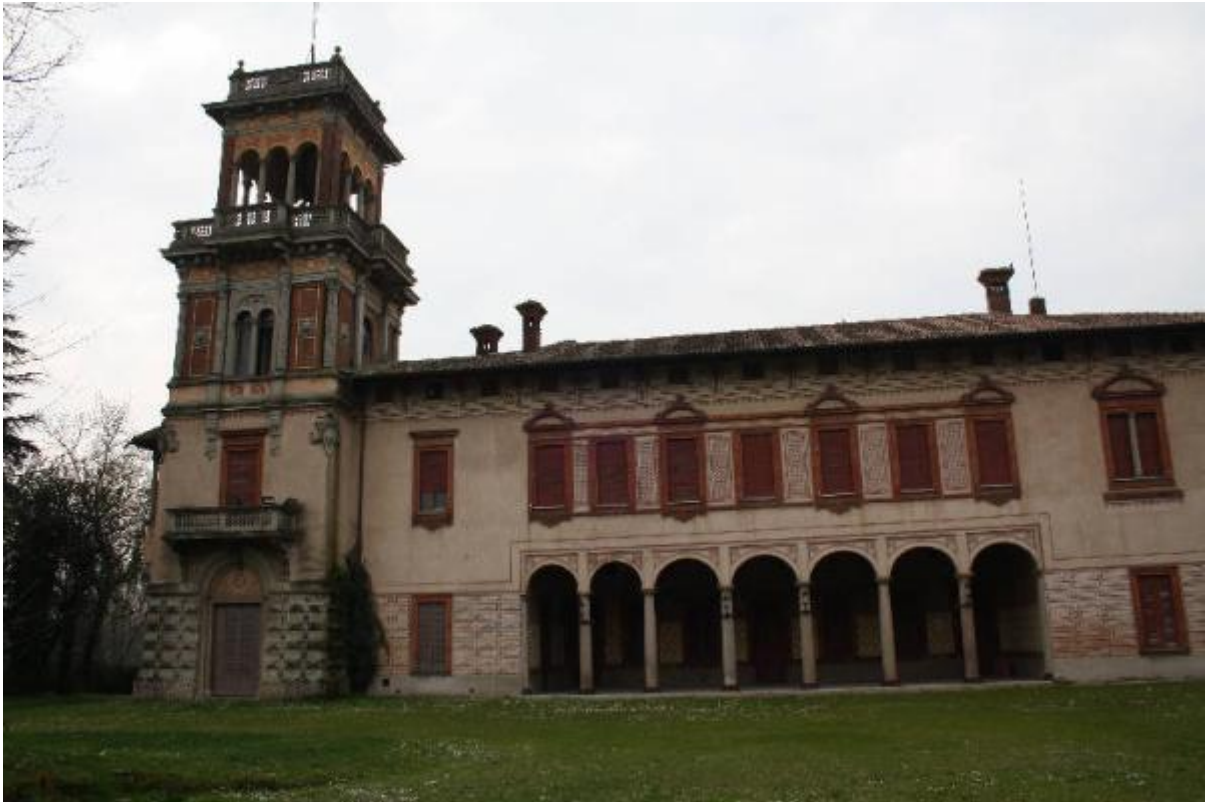
L'edificio ha una pianta articolata, struttura a pareti in laterizio intonacato, copertura a quattro falde con struttura in legno e manto in coppi; sono presenti quattro camini. Nella facciata principale, il piano terra è occupato da un lungo portico su colonne con archi a tutto sesto. Sul retro è presente un grande terrazzo con portico sottostante (ora chiuso con tapparelle) con archi, colonne corinzie e copertura a una falda. L'edificio è affiancato da una torre, estremamente imponente e decorata, con struttura a pareti e coronamento a terrazzo; l'ultimo piano è occupato da una loggia su quattro lati (belvedere), che presenta tre aperture ad arco a tutto sesto su ogni lato, sostenute da colonne corinzie. Su uno dei lati della torre è presente un bow-window con copertura a falde, sostenuto da quattro mensole e tre archi. Gli altri due lati presentano due balconi, uno dei quali (sul retro) sostenuto da archi e mensole

L'interno dell'edificio è in ottimo stato, in particolare il primo piano attualmente utilizzato; l'esterno, soprattutto la facciata posteriore, rivela problemi connessi all'umidità di risalita con distacchi di parte dell'intonaco; probabilmente, il rivestimento alla base dell'edificio è stato messo per ovviare ai problemi di umidità. Si rileva anche la marcescenza nel legno dei serramenti che non sono stati oggetto d'intervento. La copertura ha delle perdite.

refacimento impianti, aggiunta di un ascensore, rimessa in posa dei pavimenti utilizzando gli stessi elementi, interventi di miglioramento alle pareti e ai serramenti.
