Casa Via Marsala 19

Casalpusterlengo (LO)

Denominazione: Casa Via Marsala 19

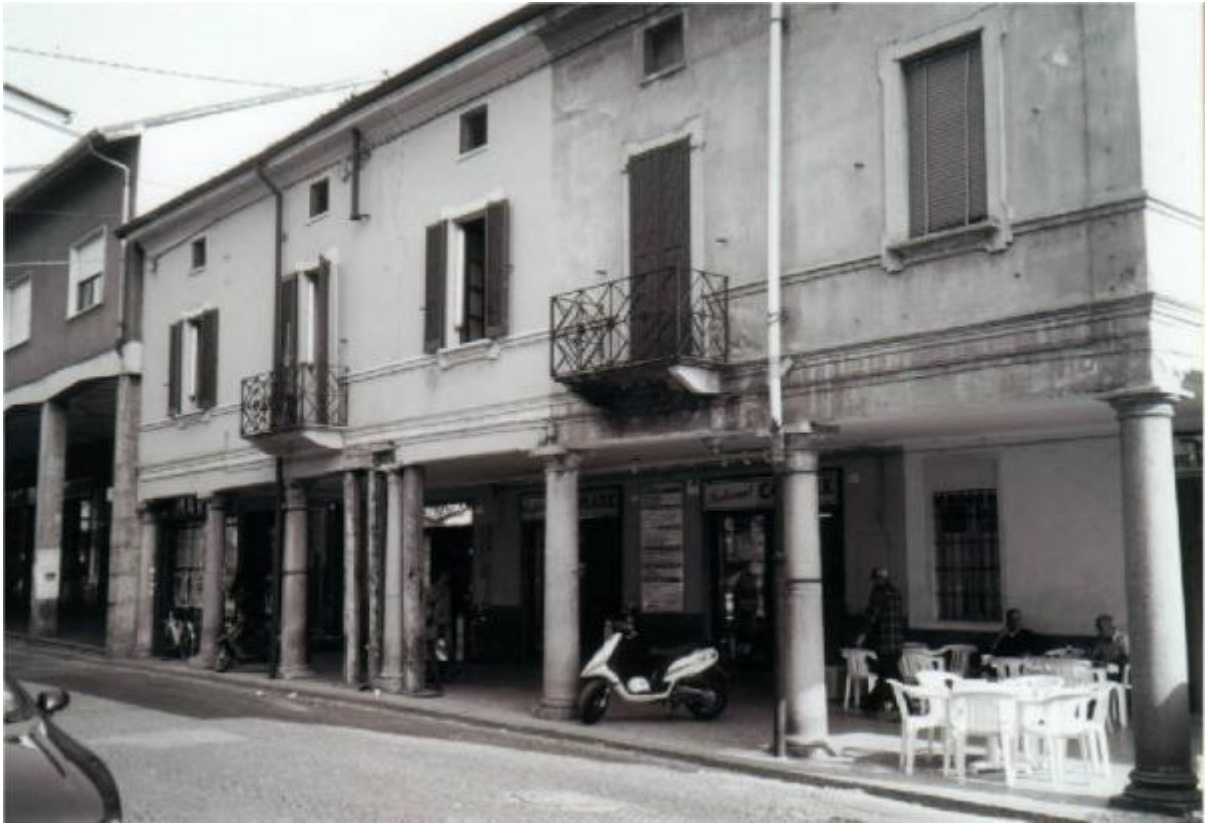
L'edificio ha pianta ad "L" irregolare, come è possibile vedere dall'aerofotogrammetrico; la struttura è a pareti in laterizio intonacato e il portico è sostenuto da sette colonne in pietra, semplici con basi; sono presenti, nella facciata su via Marsala, due balconi con mensole e piano di calpestio in pietra. E' stato possibile entrare a piano terra, dove sono visibili controsoffitti. La copertura è a tre falde con manto in coppi.

sono presenti problemi statici, come dimostrano i sostegni in legno che circondano una delle colonne del portico e come dimostra la fessura ad andamento verticale che dal tetto si sviluppa fino alla colonna. Sono presenti anche molte macchie nere con segni di dilavamento.
