# Cascina S. Marco

Somaglia (LO)

Ambito tipologico principale: architettura rurale

Tipologia: cascina

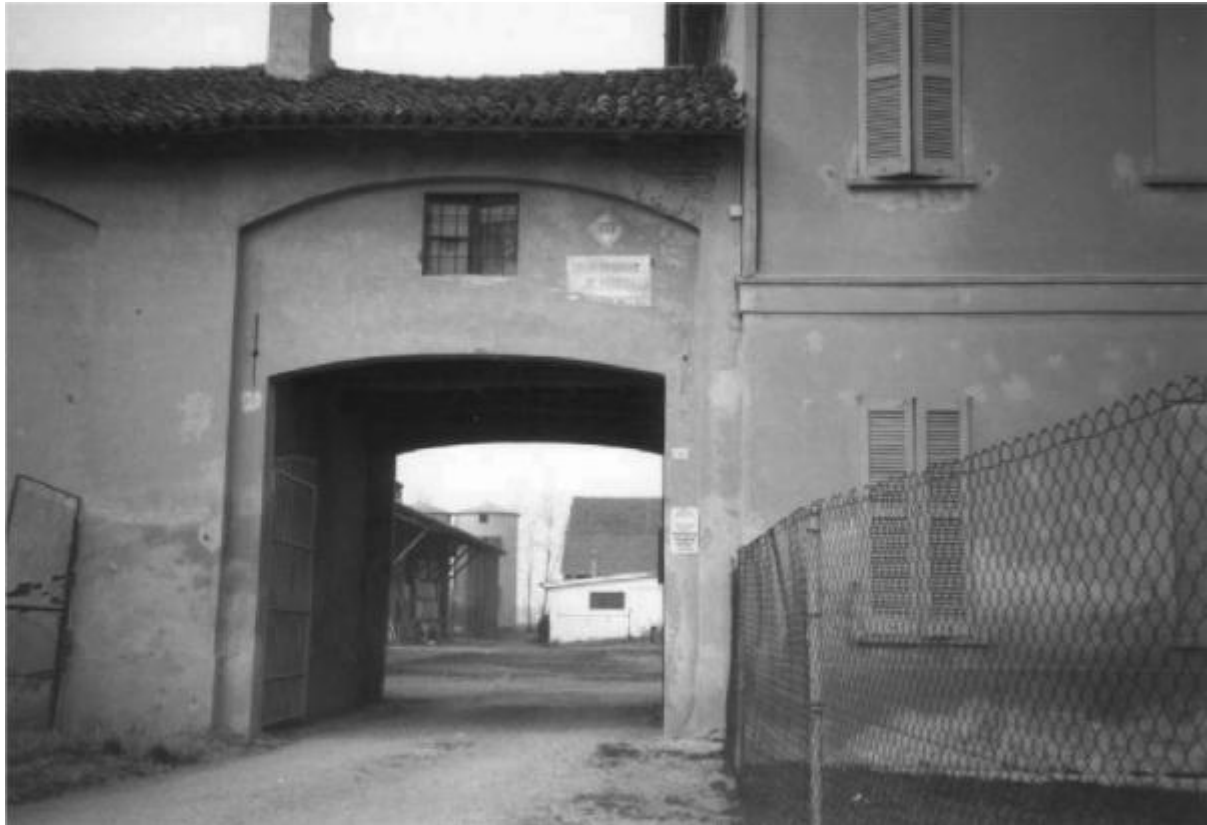
Cascina S. Marco è strutturata a corte con casa padronale che dà sull'affaccio principale più elevata rispetto alle ali e con un loggiato su colonne in granito. Essa infatti è costituita da due piani, mentre il resto del fabbricato solo di uno più un abbaino: l'ala a sinistra si apre nel portone d'accesso. Stalle e fienili sono decorati con motivi a graticciato. L'edificio è in mattoni e cemento.
