Cascina Dosso - complesso

Somaglia (LO)

Ambito tipologico principale: architettura rurale

Tipologia: cascina

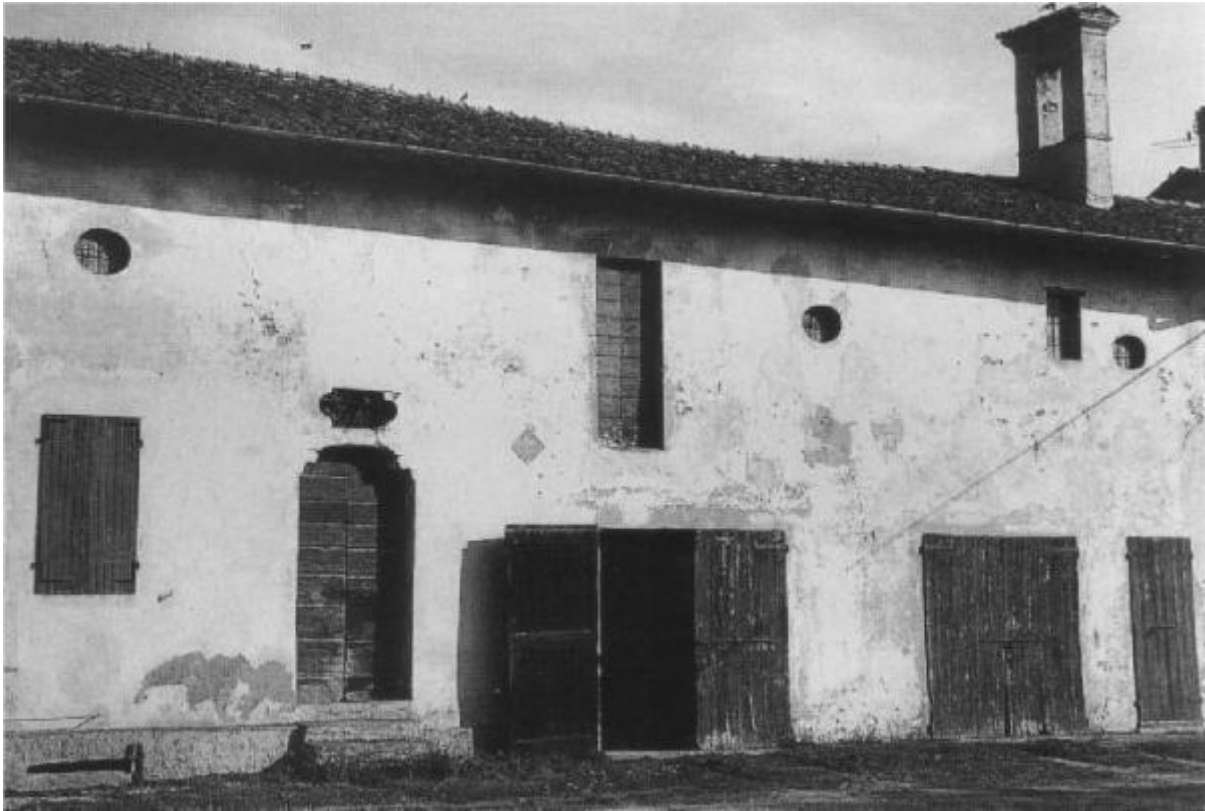
Codice identificativo: 1

Il complesso si presenta con la casa padronale costituita da un basso edificio rettangolare posto su un lato della corte aperta, mentre gli altri due lati hanno portici e fabbriche rustiche.

Stato di conservazione: buono

Note: casa padronale: fronte
