# Cascina Fittarezza - complesso

Somaglia (LO)

Codice scheda: LO280-00013

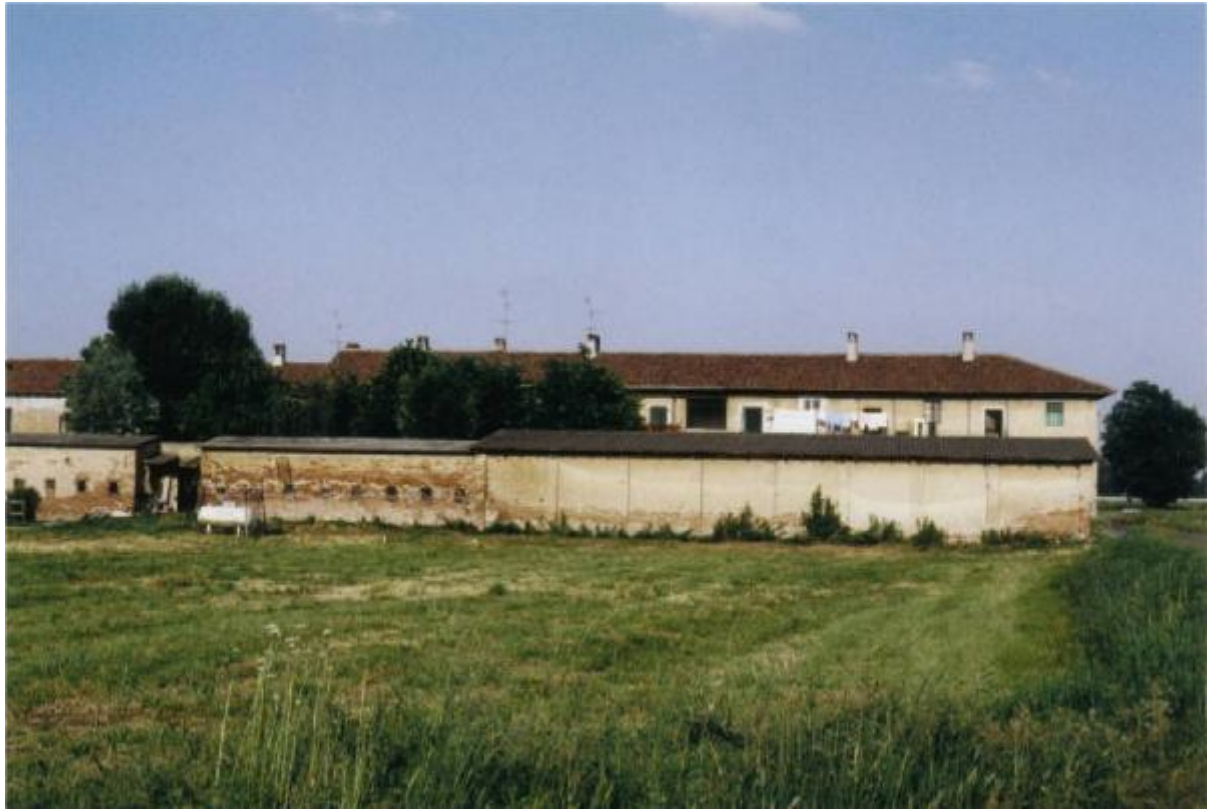
Il complesso è attualmente costituito da vari nuclei a pianta quadrangolare o ad L. Portale ad arco sormontato da timpano spezzato che include l'arco con chiave di volta centrale. Copertura a spioventi con tetto a tegole in coppi, i pilastri di sostegno hanno lesene architravate, ingresso monumentale di forme neoclassiche con decorazione sommitale a tre bassi pinnacoli sormontati da sfere.

Stato di conservazione: ottimo
