# Cascina S. Luca

Somaglia (LO)

Ambito tipologico principale: architettura rurale

Tipologia: cascina

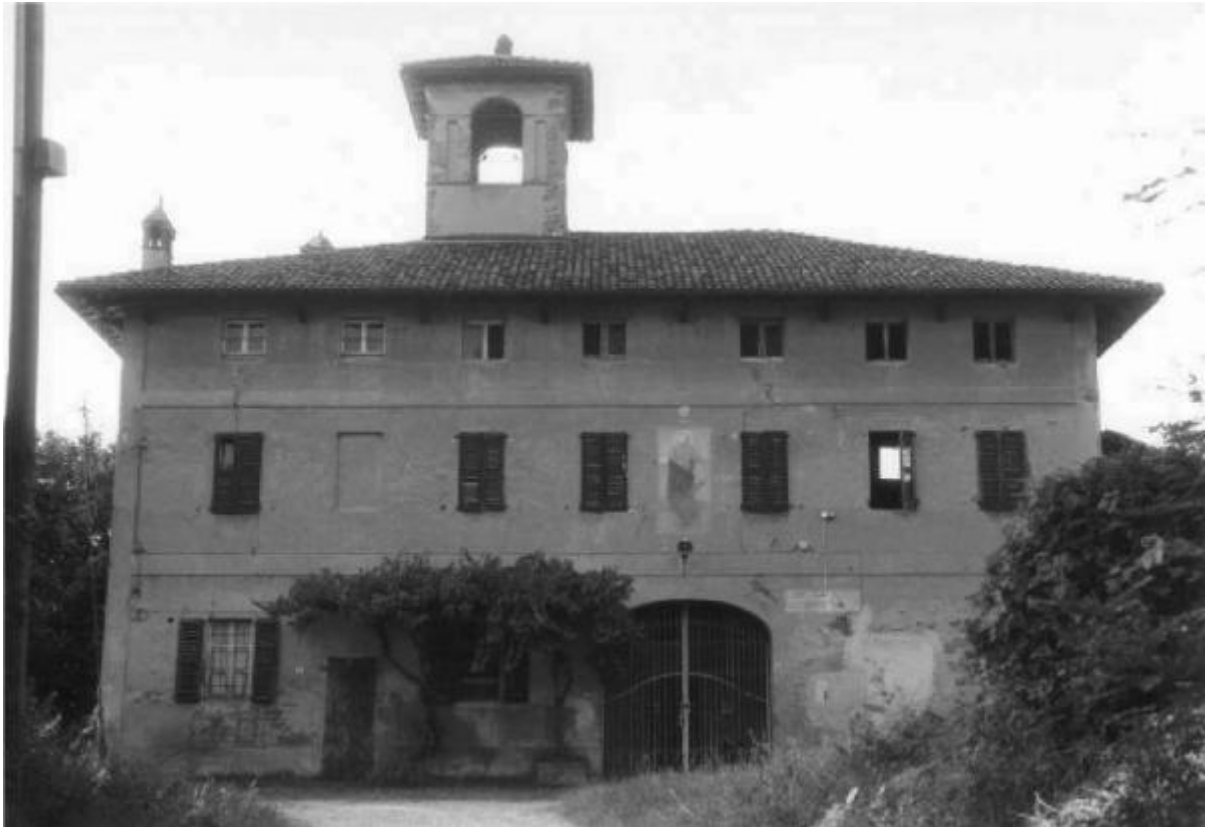
È a pianta quadrangolare con alta torretta campanaria. Si sviluppa su tre piani con due ingressi non in asse con il centro dell'edificio: p.t., a sinistra una porta di legno (fiancheggiata da due finestre), più a destra apertura ad arco ribassato con a fianco un'altra apertura analoga affiancata a sua volta da un'altra apertura murata. Al 1p. una serie di sette finestre (di cui una murata) e altrettante più piccole nel mezzanino. È di linea severa con lesene marcapiano appena accennate. A carattere decorativo: la grande torretta campanaria di forma quadrangolare con monofora ad arco e copertura a spioventi con 4 falde; al 1p. in asse con l'apertura ad arco è dipinta un'immagine di santo molto ammalorata e difficilmente riconoscibile ma che verisimilmente può essere ricondotta a S. Luca. L'edificio appare in forme settecentesche.
