Cascina Senna di Sotto - complesso

Senna Lodigiana (LO)

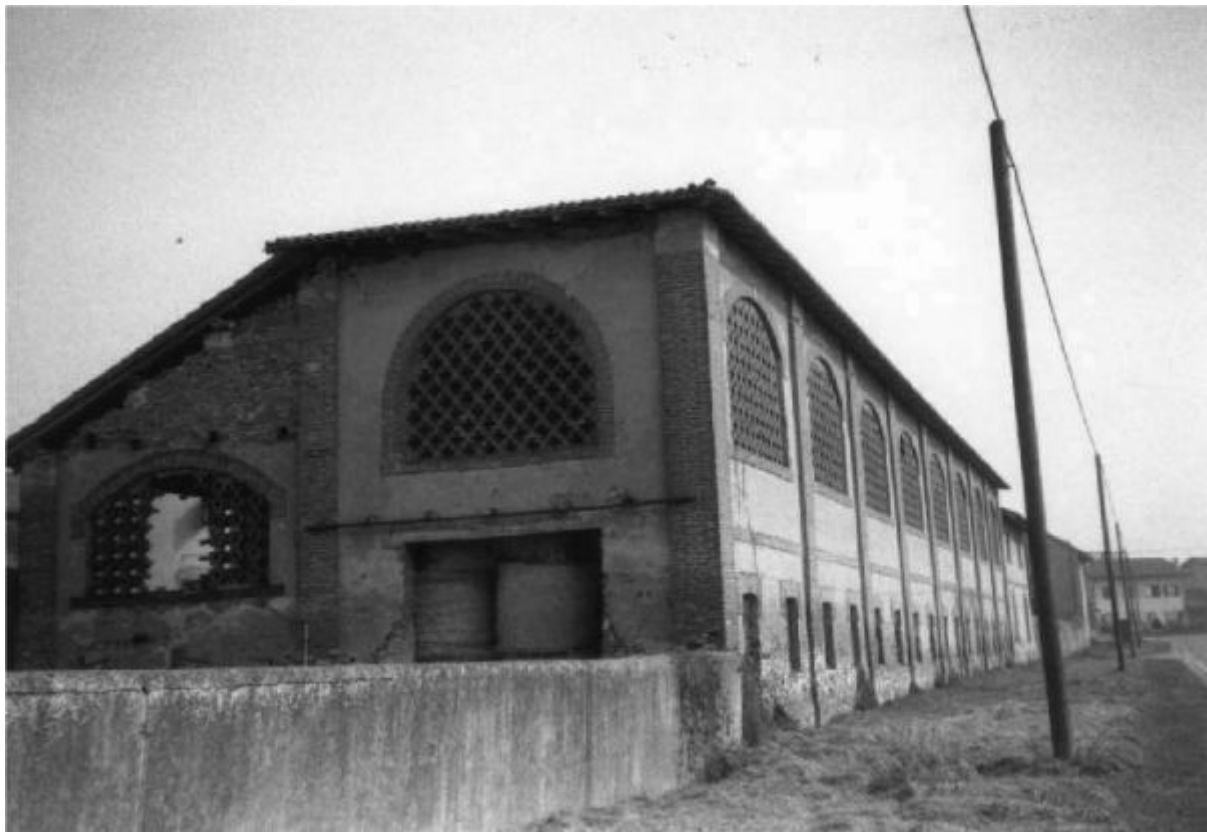
La corte è strutturata a U con i corpi formanti i lati attualmente separati: la casa padronale a est e le due stalle (A, B) ai lati di cui quella a sud (B) sulla strada comunale per Orio Litta. Le stalle hanno verso il cortile pilastri a mattoni intonacati che sostengono un tetto a falde asimmetriche; l'interno è suddiviso a tre navate separate da colonne in granito ricoperte da volta a crociera.
