# Cascina Corte S. Andrea - complesso

Senna Lodigiana (LO)

Codice scheda: LO280-00026

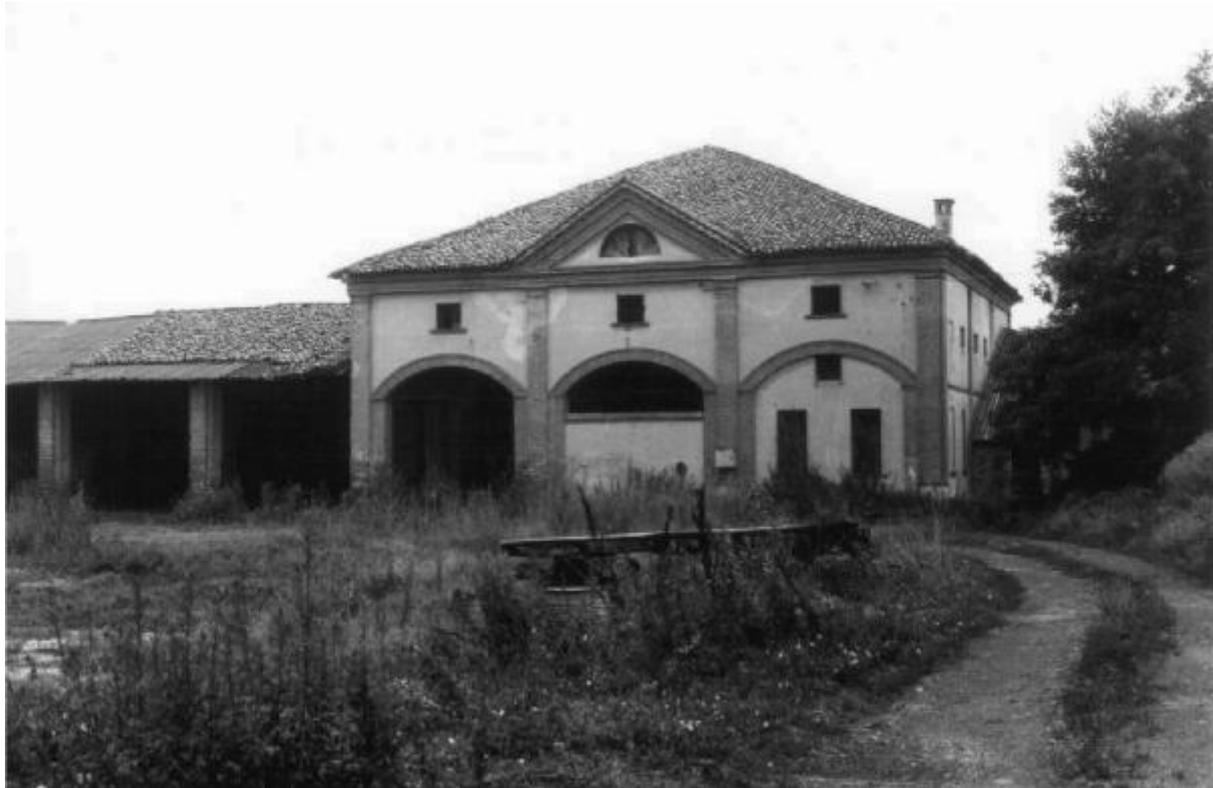
Il complesso che si estende a nord est è costituito da tre blocchi di cui due strettamente uniti. Il corpo più a est (A): di forma a U con bracci molto corti; è costituito da sei arcate a sesto ribassato (le due laterali sono più strette) impostate su pilastri a mattoni con conci che decorano gli archi. Fu parzialmente distrutto da un incendio e ora è in parte privo di copertura. Il corpo centrale (B) appare come un edificio a due piani con porticato a tre fornici ad arco ribassato che si apre a portico sulle stalle: a due piani di cui il primo si apre all'esterno con tre finestrelle. I conci, che anche qui decorano gli archi, tripartiscono la facciata la cui parte centrale si conclude con un piccolo frontone e una finestra termale; il tetto è a quattro spioventi di tegole. Il lato est, anch'esso tripartito si apre all'esterno con quattro finestre per parte (due più alte al pian terreno e due piccole al primo piano). In parte questi archi sono stati murati.
