Cascina Bellaguara - complesso

Senna Lodigiana (LO)

Ambito tipologico principale: architettura rurale

Tipologia: cascina

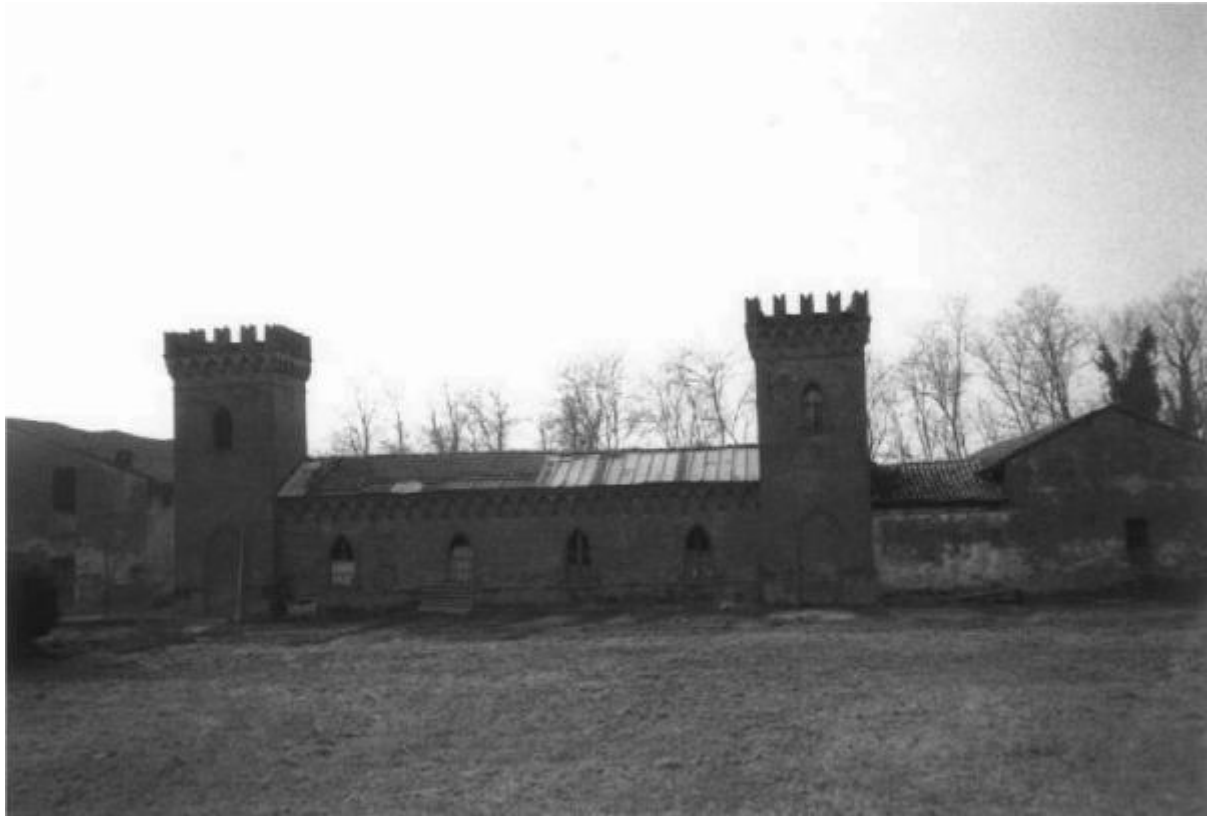
Codice identificativo: 1

L'edificio consiste in un lungo corpo con quattro monofore e due torrette merlate con porte ogivali murate e due monofore al primo piano.

Stato di conservazione: mediocre

Manutenzione: manutenzione scarsa

Note: facciata
