Cappella della Beata Vergine di Caravaggio

Villanova del Sillaro (LO)

Codice scheda: LO300-00015

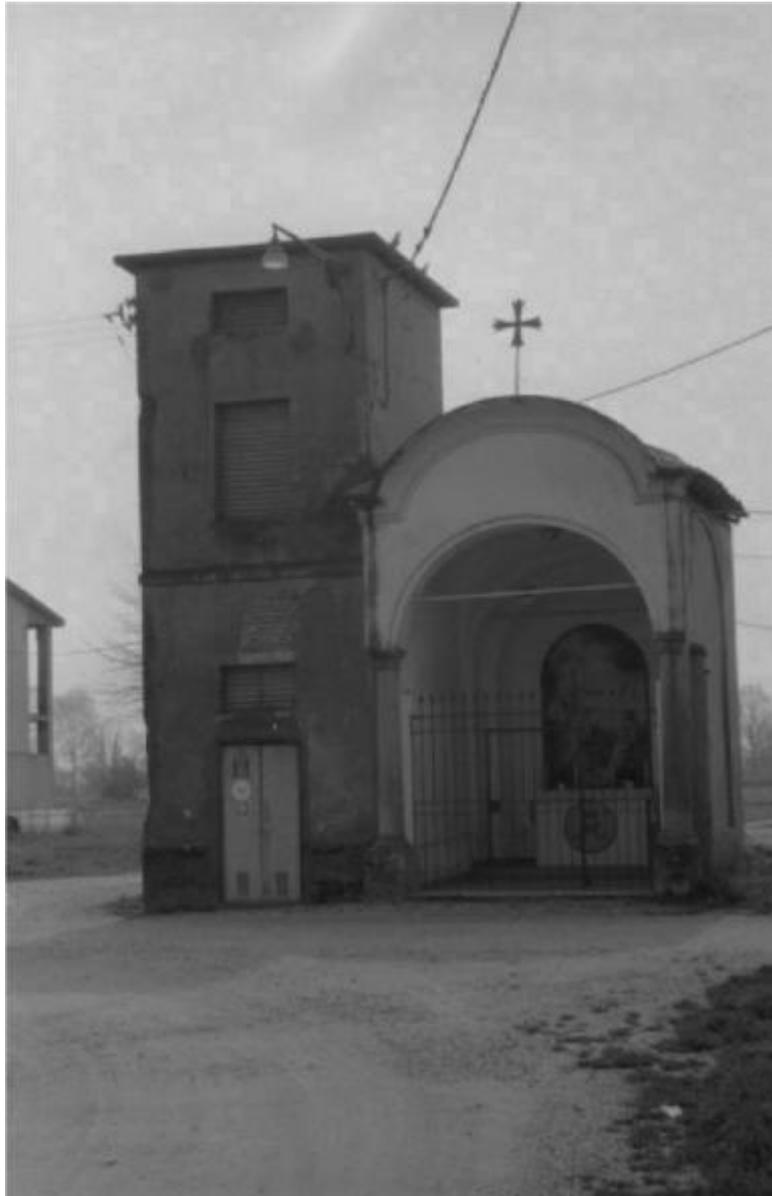
Cappella di pianta quadrata con il lato opposto all'altare aperto verso strada con due colonne di ordine toscano con base a singolo toro e gola rovescia su piedistalli. L'arco di ingresso è sormontato da un timpano semicircolare con semplice modanatura ripetuta come cornice sottogronda negli altri lati. Volta a crociera sullo spazio interno impostata su semplici paraste (piegate a libro verso l'altare). Pareti, volte e pilastri in muratura intonacata. Copertura a tetto a due falde con travatura lignea e coppi. Cabina Enel addossata alla costruzione.
