Cascina Madino - complesso

Villanova del Sillaro (LO)

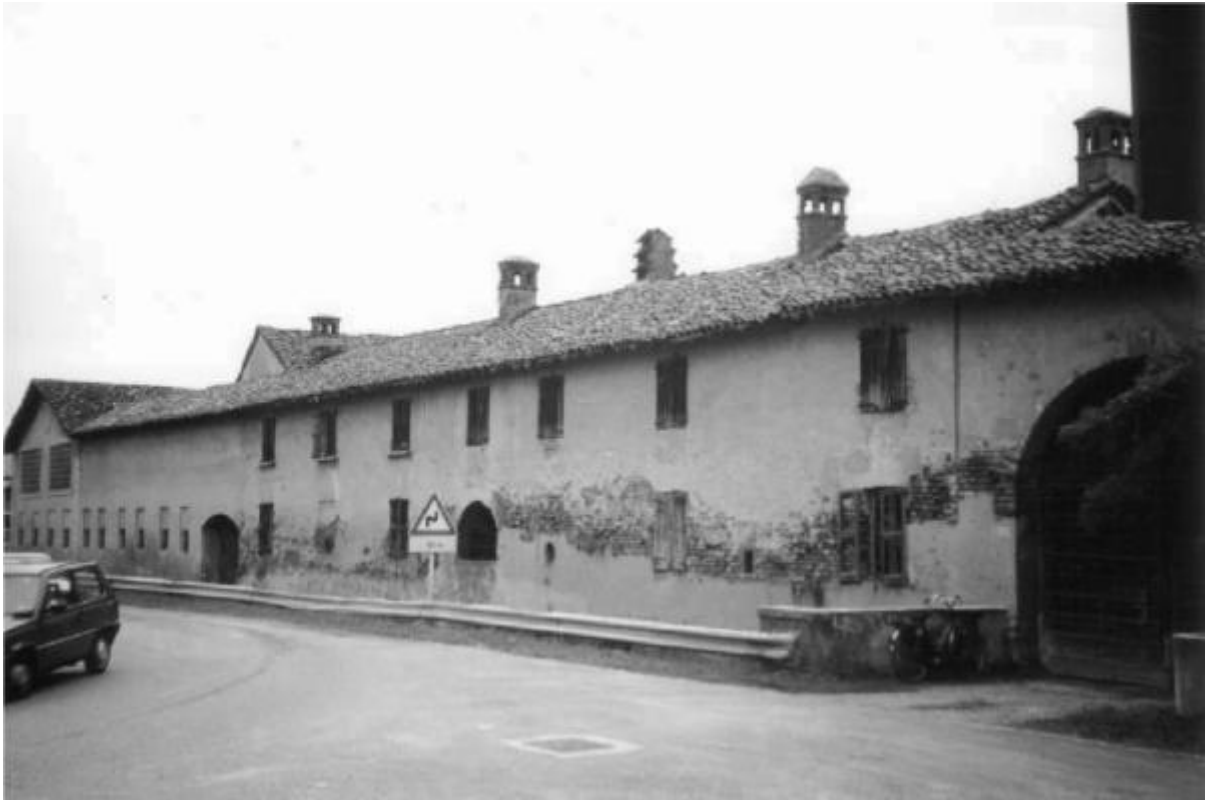
Edificio residenziale: edificio costituito da un corpo di fabbrica lineare su tre livelli con portico al primo livello su colonne di fattura quattrocentesca. Solai lignei e pavimentazioni in cotto. Prospetti con aperture non regolari; tetto a due falde con copertura in coppi. Muratura intonacata

Stato di conservazione: pessimo

Indicazioni specifiche: L'edificio è in stato di abbandono
