# Cascinetta del Conte - complesso

Villanova del Sillaro (LO)

Ambito tipologico principale: architettura rurale

Tipologia: cascina

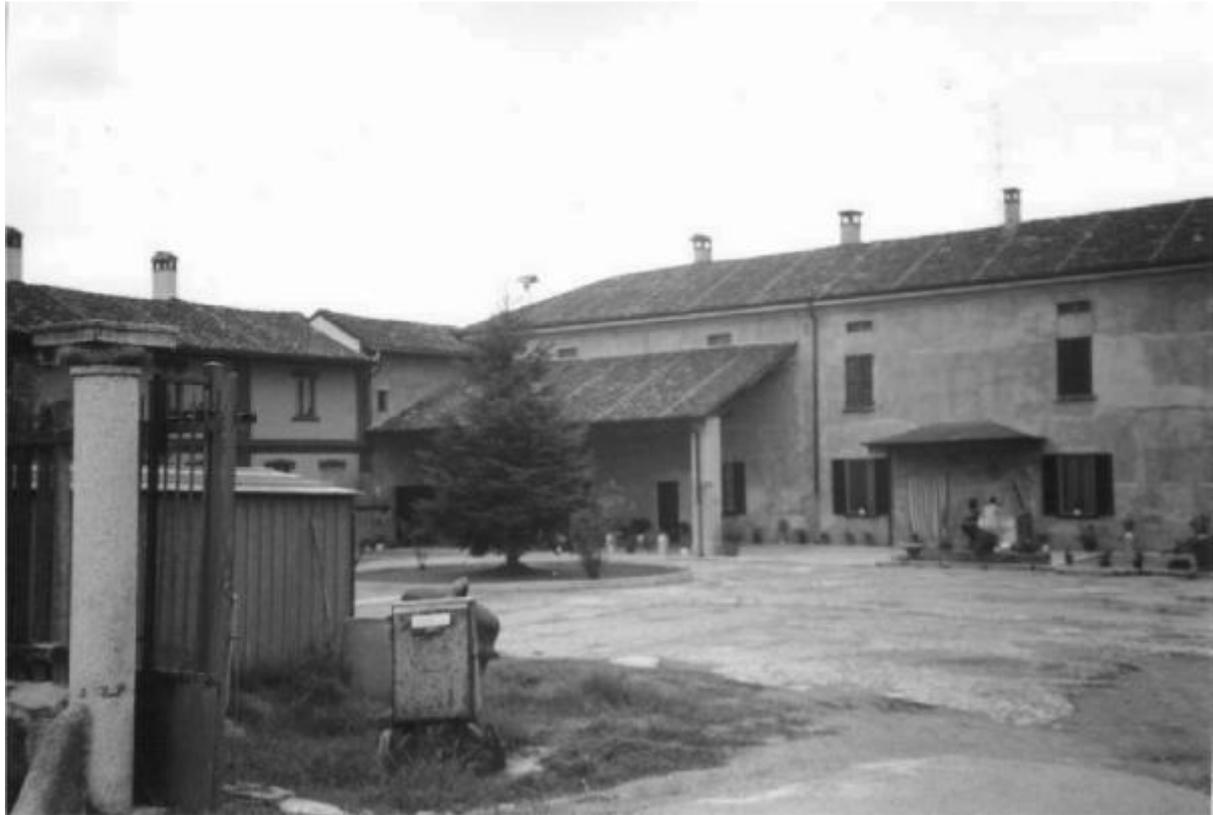
Stalla dei cavalli e delle mucche: edificio a pianta rettangolare allungata, orientato est-ovest, su due livelli, adibito a ricovero animali e a fienile con copertura, con voltini in ferro e laterizio per le stalle e tetto a capriate con coppi per la copertura. Materiale laterizio a vista con parti intonacate verso strada.

Edificio residenziale: edificio costituito da un corpo di fabbrica lineare su tre livelli. Prospetti con aperture regolari; tetto a due falde su travatura lignea e capriate con copertura in coppi. Complesso rurale: diversi corpi di fabbrica per usi agricoli, depositi macchinari e stalle; corpi di fabbrica in muratura continua a p.t. con contrafforti e a pilastri alla quota superiore; copertura a tetto continua in coppi.

Note: facciata (1999)
