Oratorio di SS. Giuseppe e Rocco

Pieve Fissiraga (LO)

Codice scheda: LO300-00023

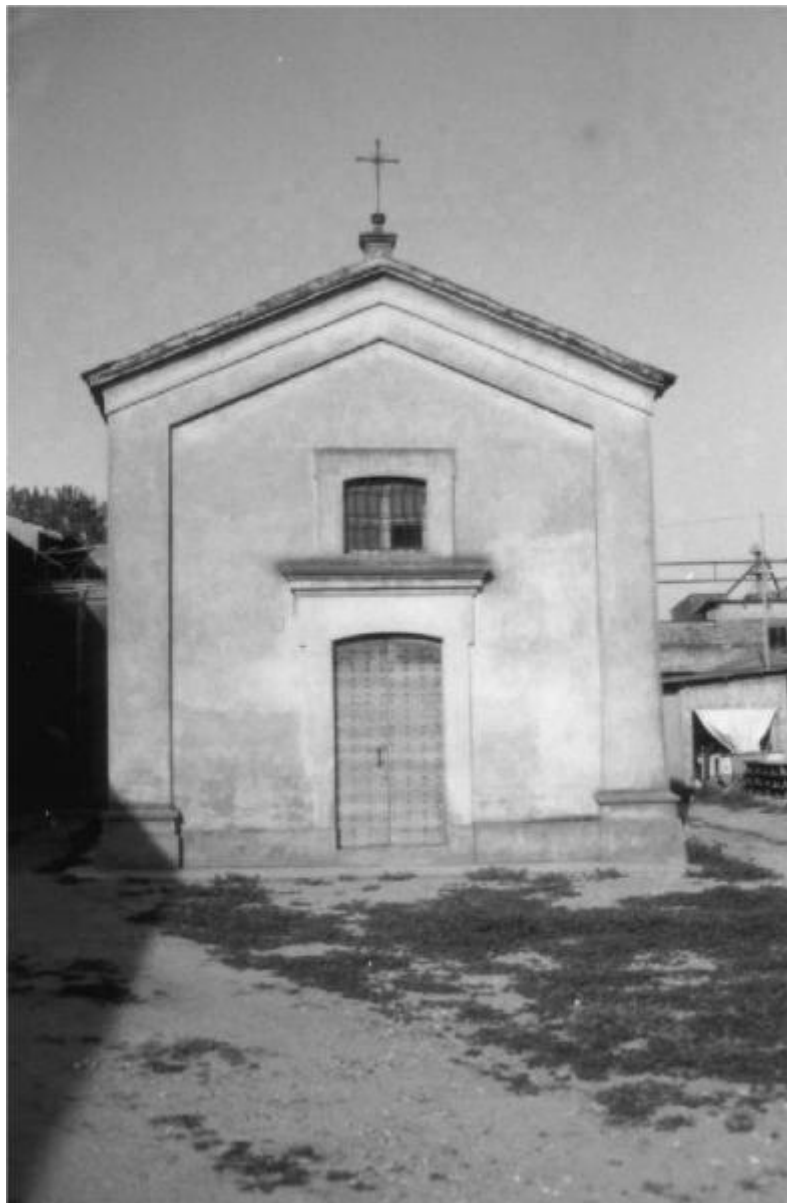
Configurazione strutturale primaria: oratorio ad unica navata con copertura con capriate a vista; nella navata si aprono due finestre (una per lato); verso la corte si trova invece una apertura laterale. Le murature sono in laterizio con finitura a intonaco di cemento tinteggiato all'interno e al rustico nell'esterno. Copertura a tetto a due falde con travatura lignea e coppi su navata, presbiterio. Facciata rettangolare con terminazione a timpano triangolare; unico portale d'ingresso centrale architravato con finestra quadrangolare superiore. Modanature costituite da lesene su basi negli angoli della facciata e in corrispondenza delle campate.
