Cascina Orgnaga - complesso

Pieve Fissiraga (LO)

Codice scheda: LO300-00030

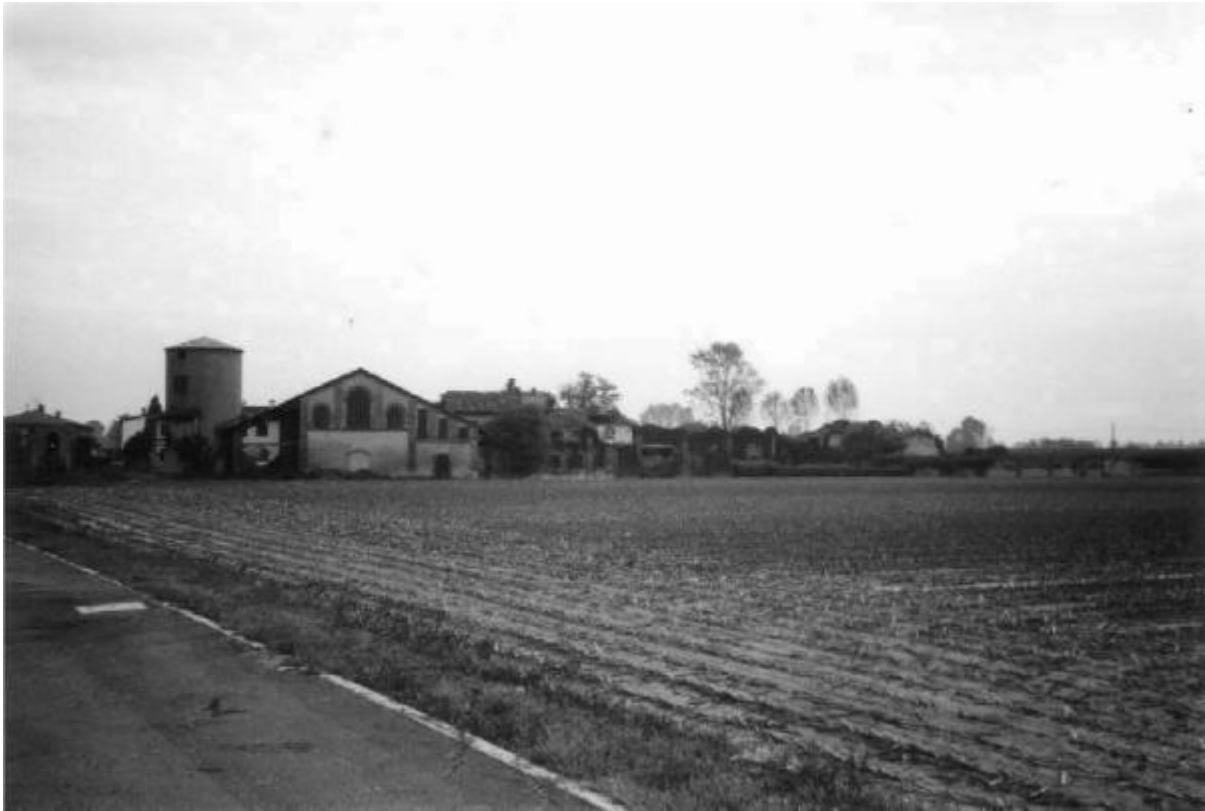
Complesso rurale (abitazioni rurali, stalle, depositi) parzialmente crollati. Coperture cedute in molti punti, solette e corpi scala non più esistenti.
