Oratorio di S. Luigi - complesso

Sant'Angelo Lodigiano (LO)

Tipologia: oratorio

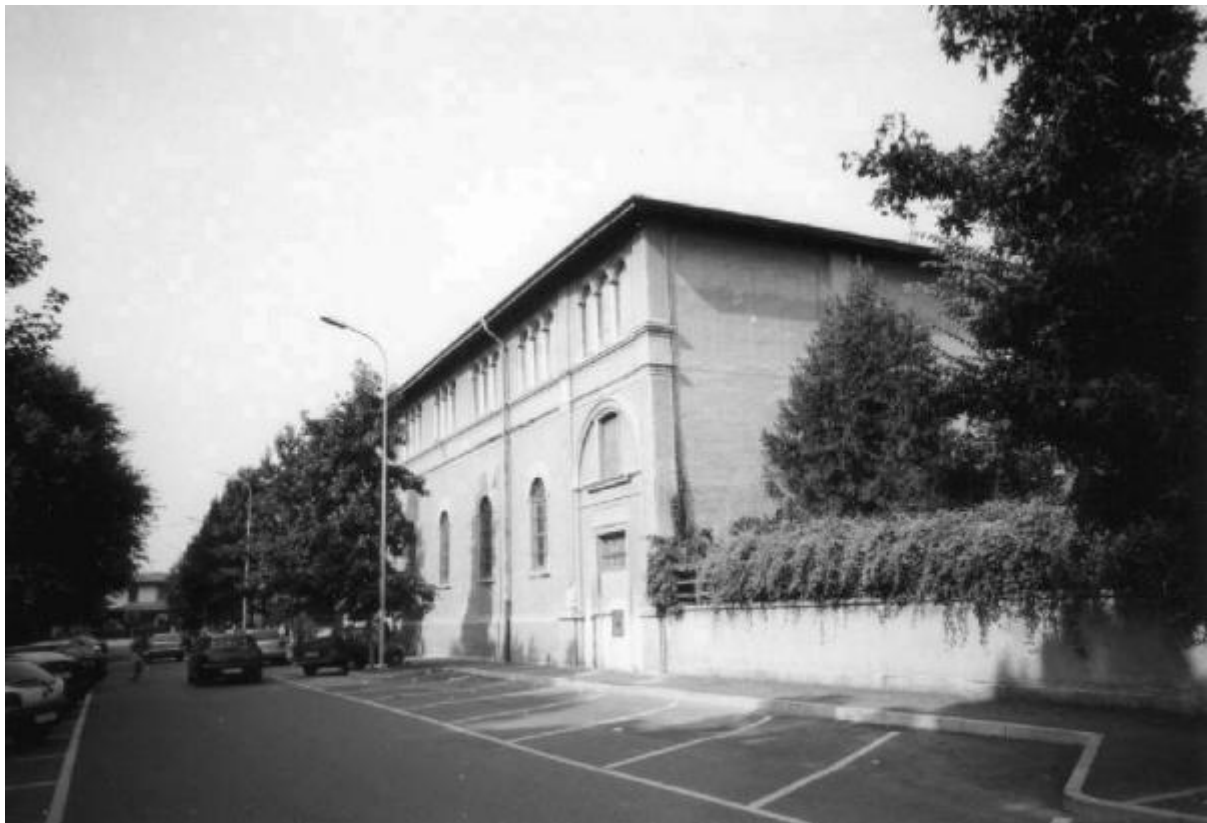
Edificio di forma rettangolare, copertura a tetto semplice a padiglione; interno a vocazione liturgica.

Stato di conservazione: mediocre

dilavamento - esterno -, corrosione, distacco delle superfici intonacate causate, verosimilmente, da fenomeni di azione igrometrica.
