# Casa Via Fratelli Cairoli - complesso

Sant'Angelo Lodigiano (LO)

Tipologia: casa

Denominazione: Casa Via Fratelli Cairoli - complesso

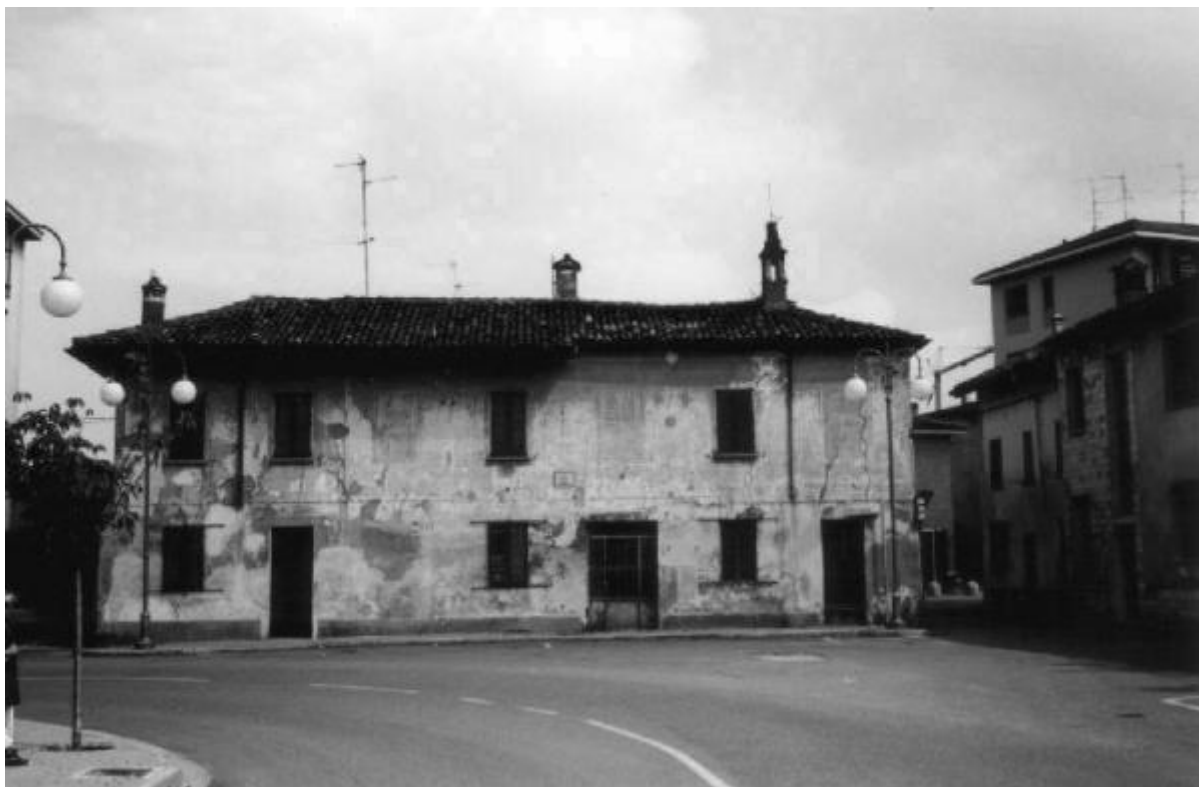
Edificio a corte chiusa, con corpo di fabbrica principale (casa padronale) su Via Fratelli Cairoli, sedimi rettangolari, pareti in muratura, orditura lignea; possente colonna toscaneggiante - anch'essa in laterizio - a definizione dell'accesso, secondario, al cortile.

Stato di conservazione: pessimo

dilavamento, corrosione, distacco delle superfici intonacate causate da fenomeni combinati di azione igrometrica e di agenti atmosferici avversi.
