# Villa Bianchi

## Sant'Angelo Lodigiano (LO)

Ambito tipologico principale: architettura per la residenza, il terziario e i servizi

Tipologia: villino

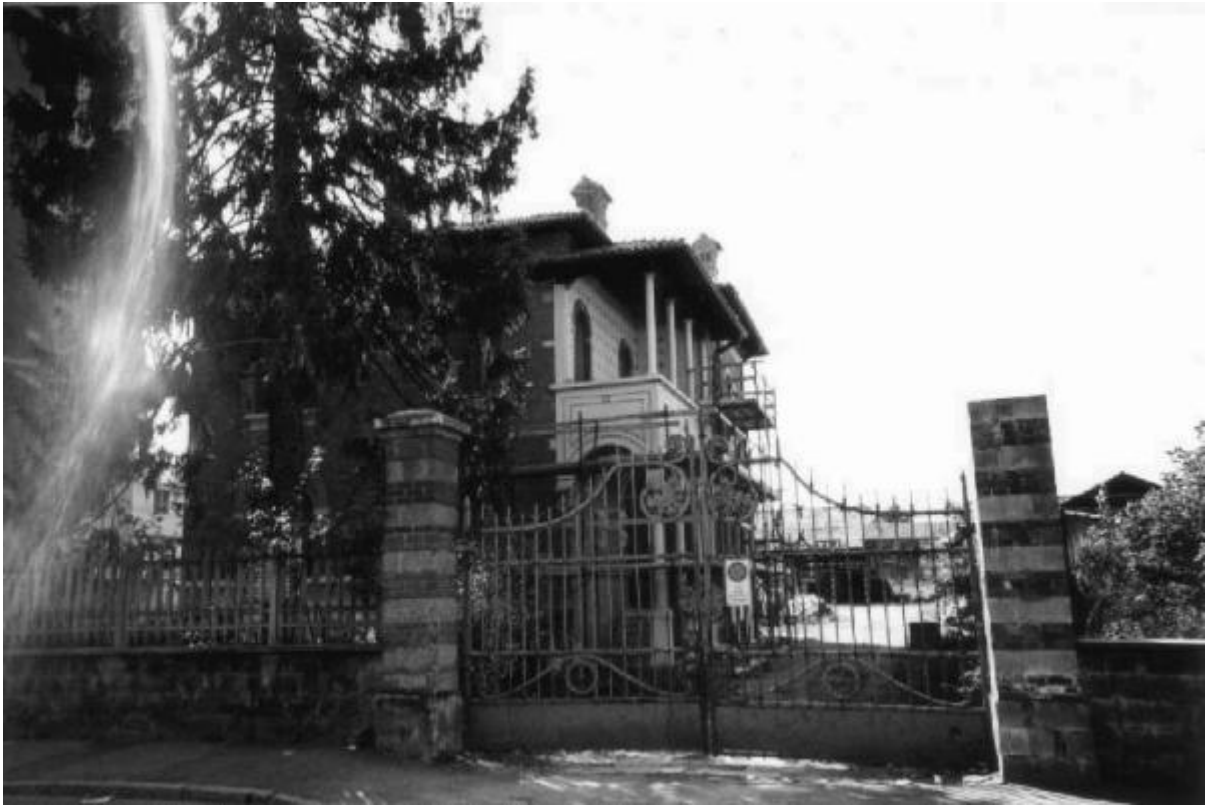
Edificio in muratura unifamiliare ubicato in posizione isolata all'interno della particella catastale di riferimento, quadrato

con pronao e loggiato sovrastante, tetto del corpo principale a padiglione pianta quadrata.
