Cascina Ortaglia

Sant'Angelo Lodigiano (LO)

Tipologia: cascina

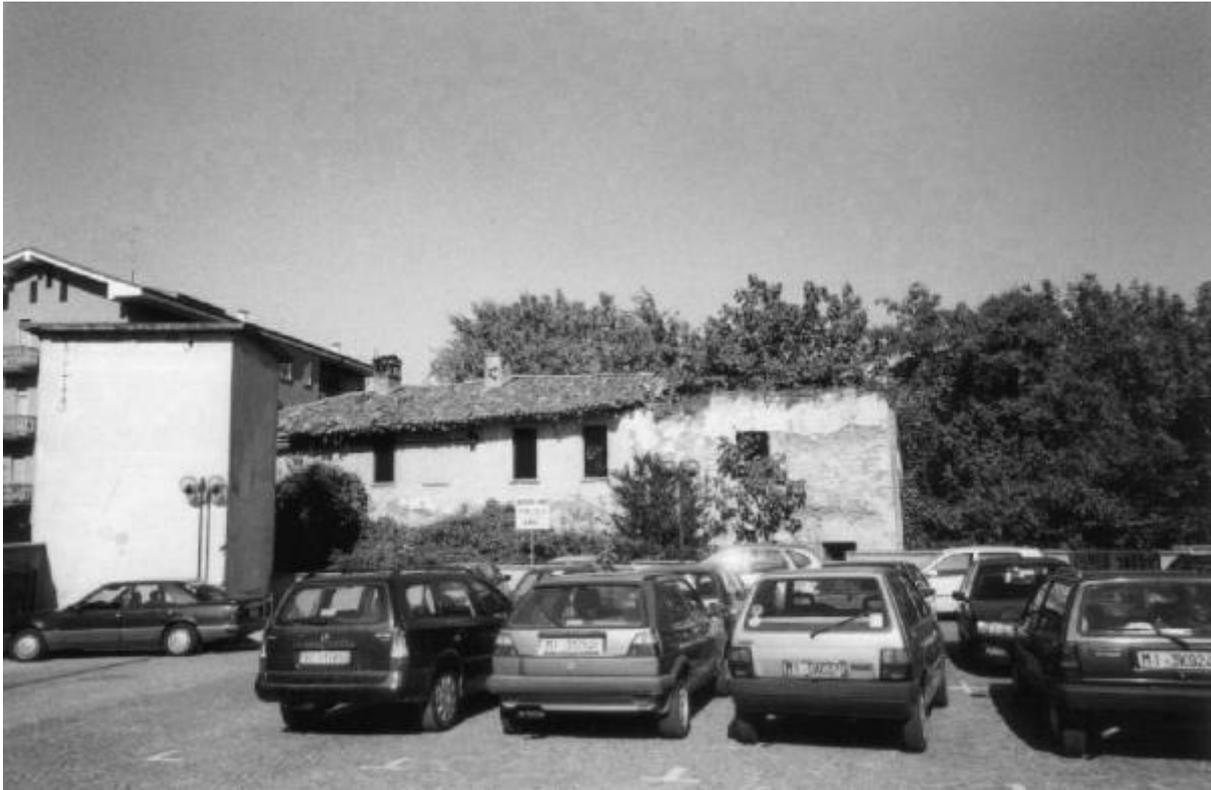
Edificio a corte aperta con muri perimetrali in laterizio, copertura a tetto semplice, orditura lignea, manto di copertura in coppi.

Stato di conservazione: rudere

crolli e abbandono hanno praticamente ridotto l'immobile a rudere [seppur da qualche anno messo in sicurezza]
