Cascina Olza - complesso

Casalpusterlengo (LO)

Tipologia: cascina

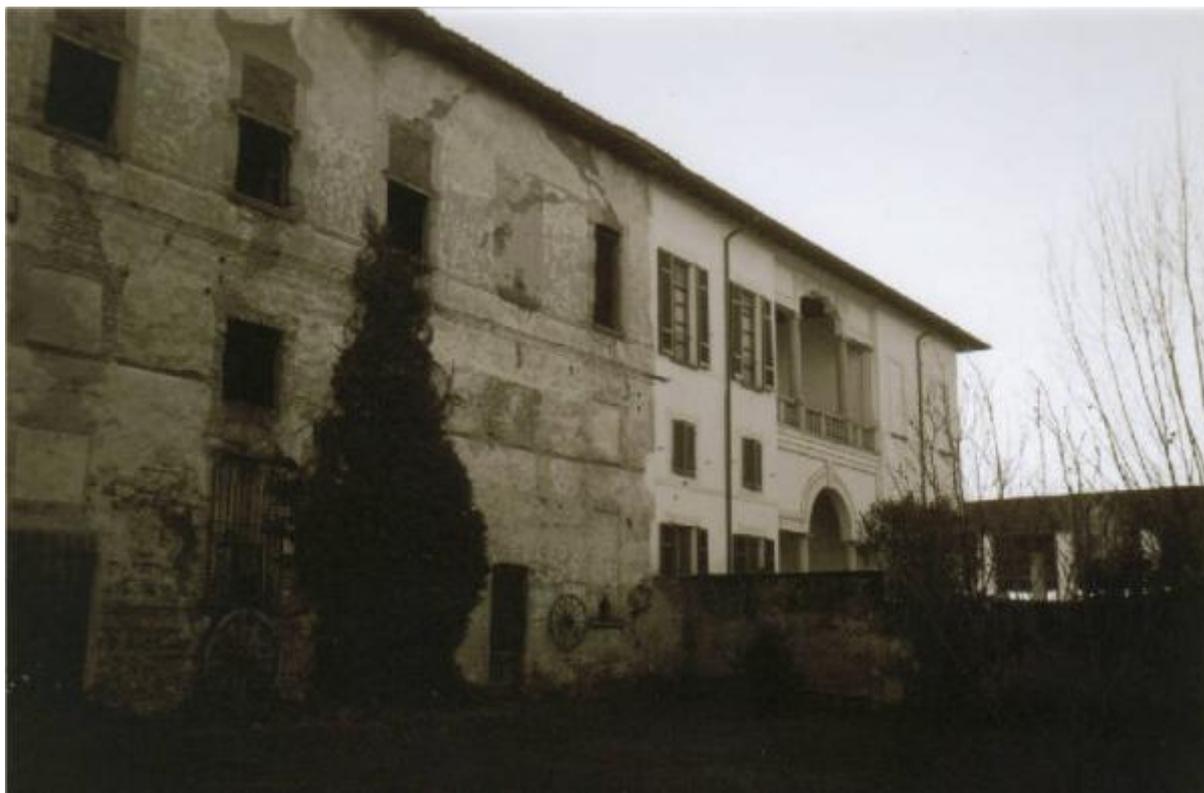
Corpo (A): edificio a pianta rettangolare con forma piuttosto allungata e struttura a pareti e pilastri in laterizio a corsi regolari intonacata. La casa presenta sull'ala destra un imponente ingresso con portico a serliana sormontato da una loggia della stessa tipologia con balaustra, e dall'altra, un piccolo cortiletto interno posto in modo baricentrico rispetto all'intera struttura, con doppio portico su pilastri a bugne. La copertura ha struttura in legno, quattro falde e il manto è in coppi. corpo (B): l'edificio ha pianta rettangolare piuttosto allungata e struttura a pareti e pilastri in laterizio a corsi regolari intonacata; presenta un portico a sette campate con archi ribassati lungo tutto il prospetto principale. La copertura è in legno, a due falde e il manto è in marsigliesi.
