Cascina IV Novembre - complesso

Casalpusterlengo (LO)

Codice scheda: LO350-00004

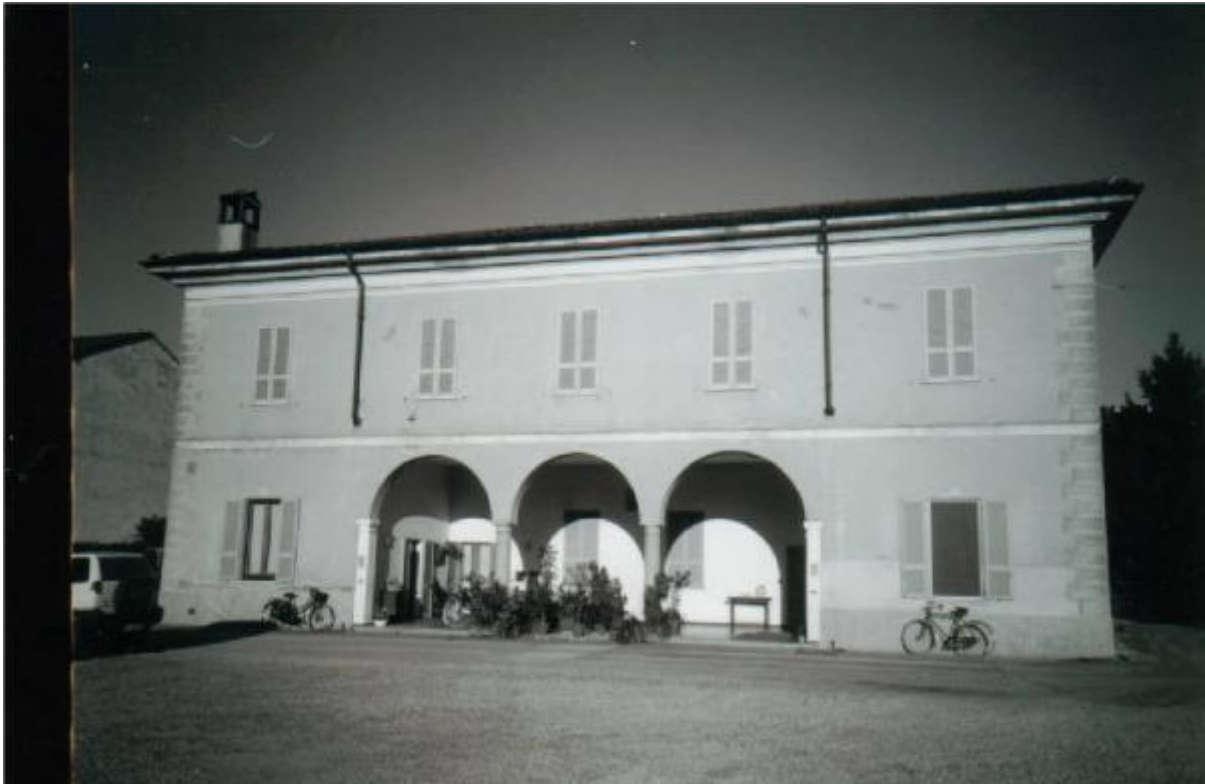
Corpo (A): l'edificio ha pianta rettangolare e struttura a pareti in laterizio a corsi regolari intonacate. La copertura è a quattro falde con manto in coppi. Sul prospetto principale, al piano terra, vi è un portico a tre campate con archi a tutto sesto e colonne in granito. corpo (B): la pianta è praticamente quadrata e la struttura è a pareti in laterizio a corsi regolari. La copertura non è visibile, ma è ipotizzabile piana. All'interno una scala in legno collega i due piani con solai in legno. Corpo (C): l'edificio ha pianta rettangolare e struttura a pareti in laterizio intonacato e pilastri. La copertura ha struttura in legno e manto costituita da lamine ondulate. La suddivisione interna è a due piani: il piano terra ha pilastri in pietra dai quali partono archi a formare la copertura con volte a vela che sottolineano la suddivisione dello spazio interno in tre campate con muretti bassi divisori in laterizio. Al piano superiore ci sono tre capriate in legno.
