Casa Via della LibertÀ 2

Casalpusterlengo (LO)

Denominazione: Casa Via della Libertà 2

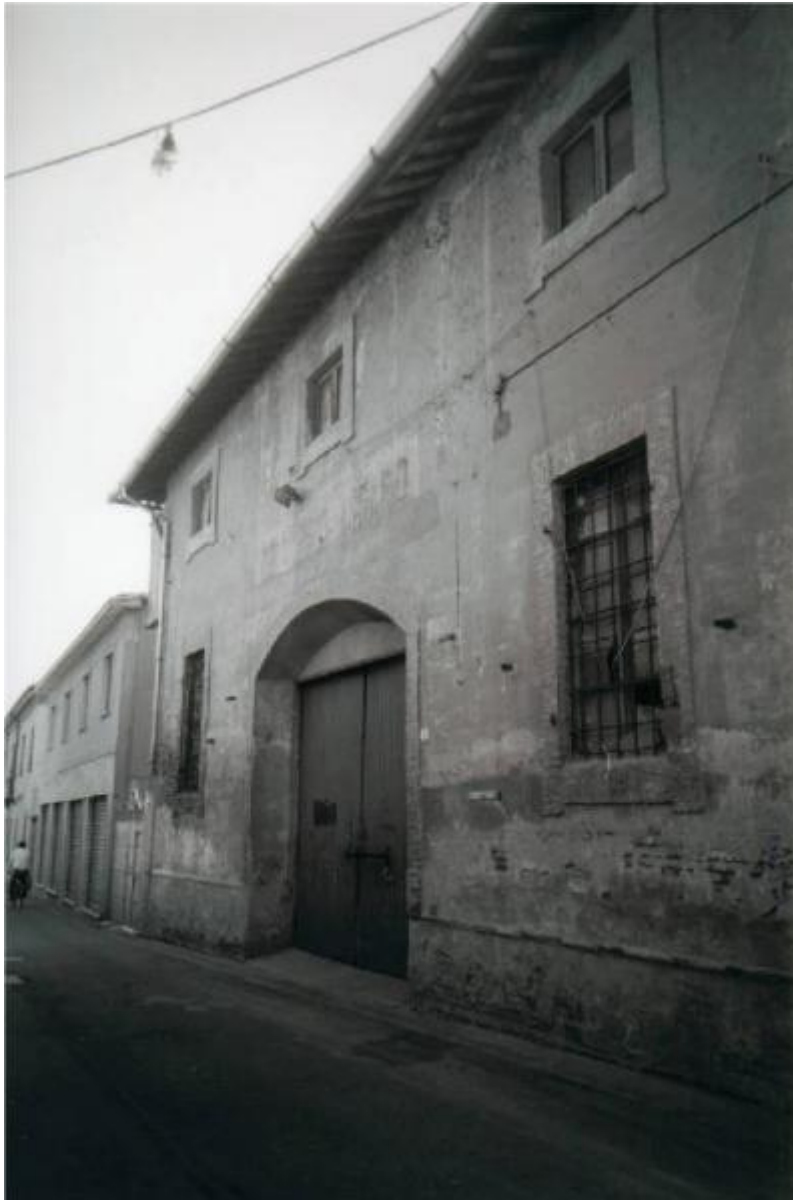
L'edificio presenta in diverse zone distacco dello strato d'intonaco, spesso fino al raggiungimento della muratura sottostante che, a diretto contatto con gli agenti atmosferici, risulta già piuttosto degradata, con perdita di materiale e disgregazione dei giunti di malta. Nella fascia bassa, presenza di muschio dovuto ad umidità di risalita così come numerosi rappezzi in cemento in prossimità dei travetti in legno testimoniano problemi di umidità causati da infiltrazioni dalla copertura. Quest'
